Feil på Oslofjord-kablene. Teknisk orientering

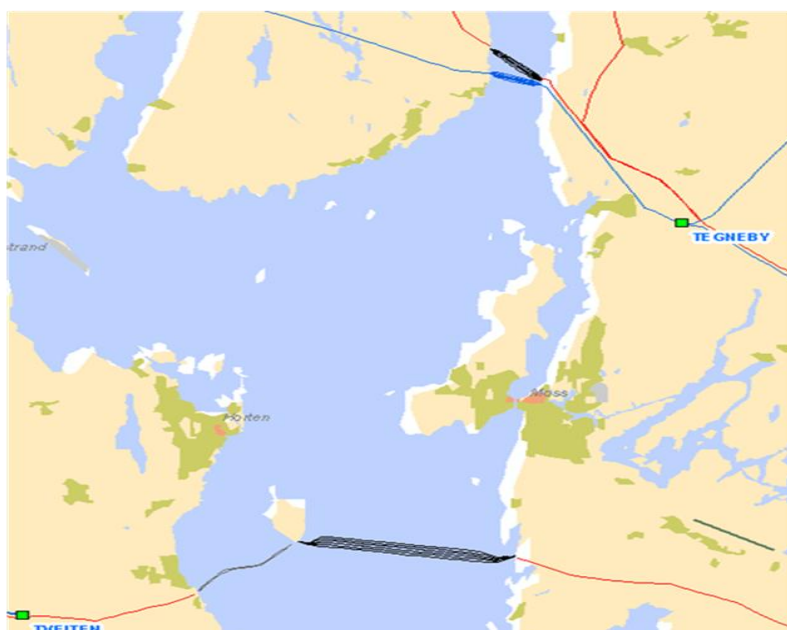
420 kV Sylling-Tegneby
17.april 08, feil på 1
av de 6 kablene

300 kV Flesaker-
Tegneby fra 1958 har
full kapasitet

420 kV Rød-Hasle
20.mars til 19.april 08,
feil på 4 av de 6 kablene
