# Vemorktoppen koblingsstasjon, Rjukan

SKREDFAREVURDERING

DOK.NR. 20150670-01-R

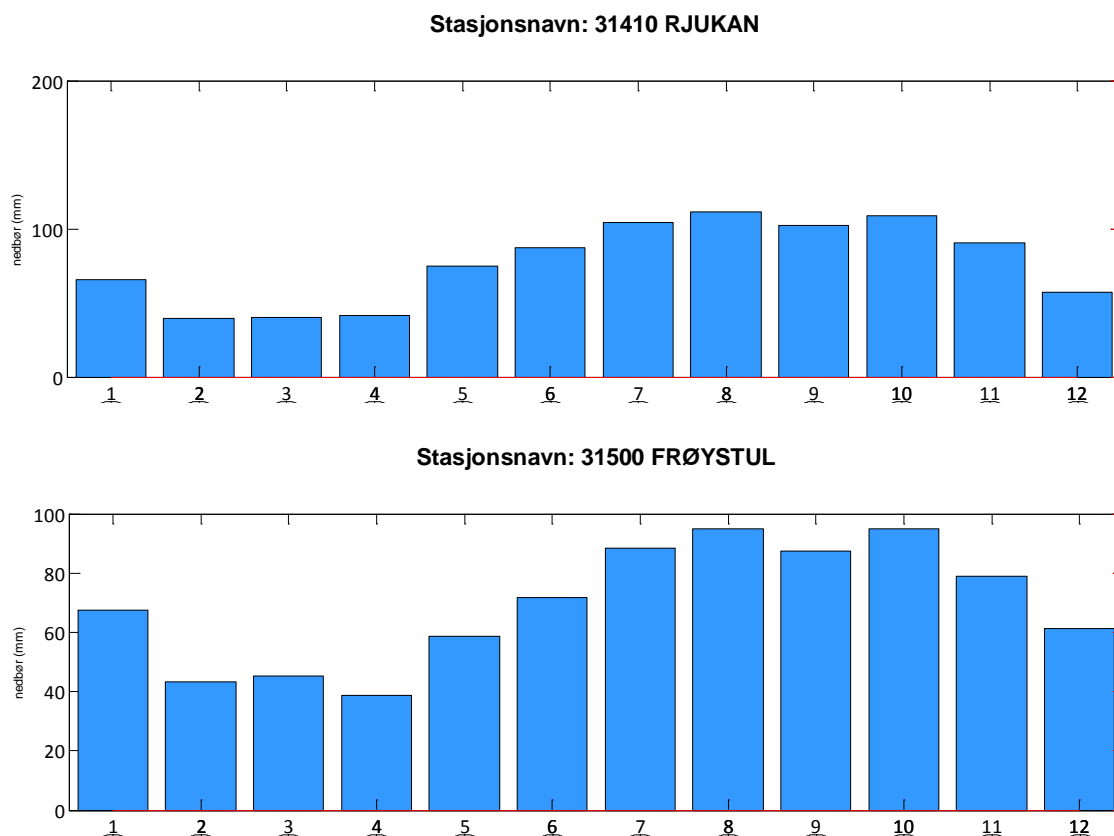
Figur 7. Nedbørsfordeling gjennom året ved Rjukan og Frøystul stasjoner.

Ved alle stasjonene unntatt Gaustatoppen er gjennomsnittlig sommernedbør større enn vinternedbøren. Fordeling av nedbør gjennom året er vist i Figur 7, Figur 8 og Figur 9. Figur 9 viser i tillegg gjennomsnittlige verdier av lufttemperatur per måned samt vindroser.

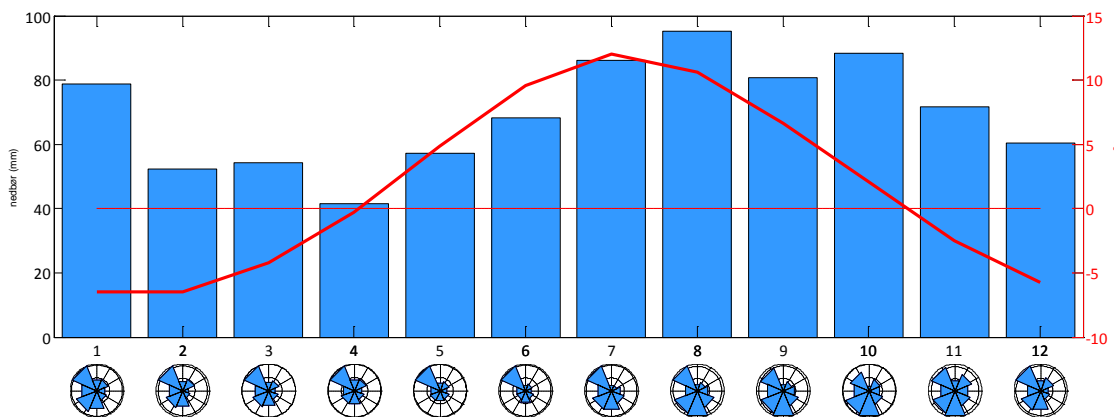
Figur 9. Klimaoversikt fra Møsstrand II stasjon med nedbørsfordeling gjennom året.

Mest nedbør kommer i månedene august til oktober, men også januar viser relativt høye nedbørmengder ved alle analyserte stasjoner.

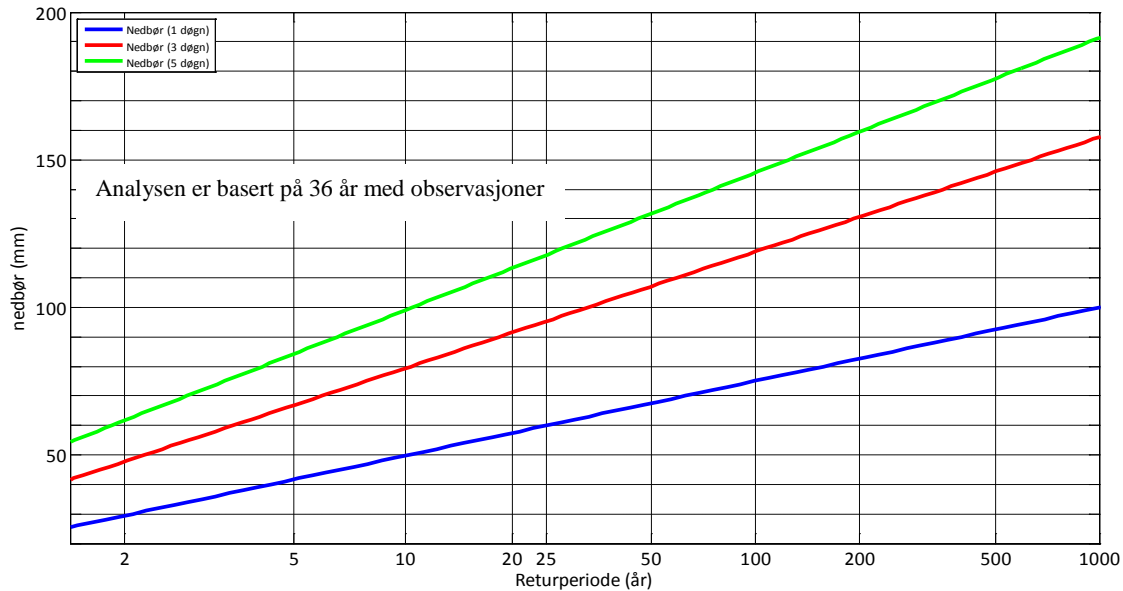
Figur 10. Forventet ekstremnedbør med forskjellige gjentaksintervaller i vinterhalvåret.

Den statistiske forventede ekstremnedbøren ved Frøystul for vinterhalvåret (oktober-mars) og for sommerhalvåret (april-september) er vist i Figur 10 og Figur 11 henholdsvis. Det kan forventes ca. 120 mm nedbør på tre døgn i vinterhalvåret med gjentaksintervall på 100 år. Denne nedbørmengden tilsvarer ca. 1,2 m snø. Ved slike snømengder på kort tid er det stor fare for at snøskred kan bli utløst.

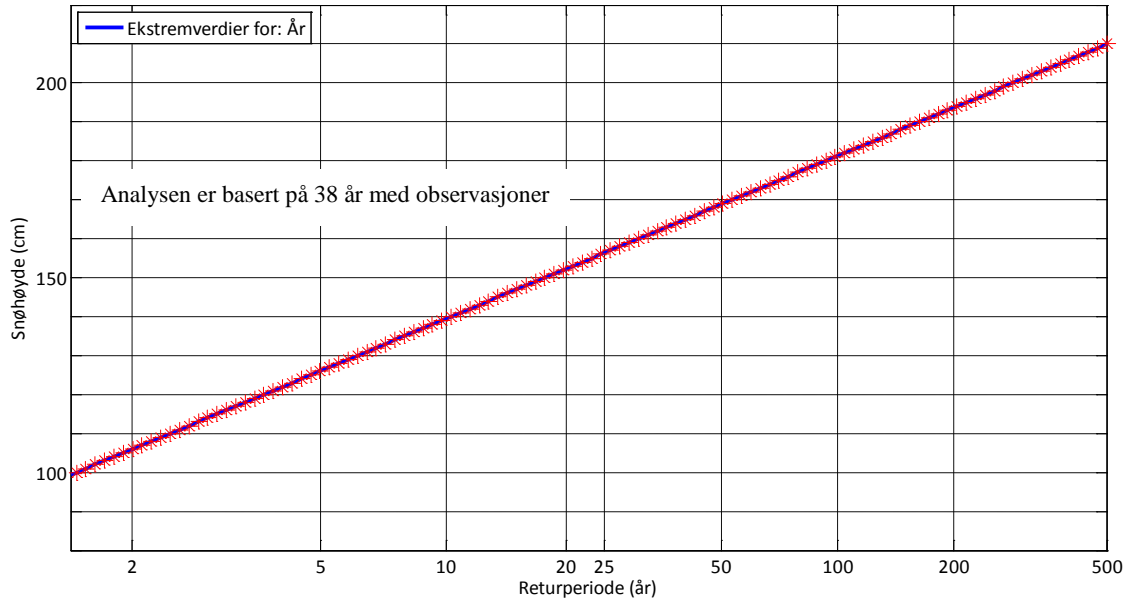
Figur 12. Forventet snøhøyde med forskjellige gjentaksintervaller.

Forventninger for snøhøyde med gjentaksintervaller opptil 500 år ved Frøystul, Rjukan og Møsstrand II stasjoner er vist i Figur 12, Figur 13 og Figur 14 henholdsvis. Det er forventet snøhøyden på ca. 210 cm enn gang per 500 år i gjennomsnitt ved Frøystul, ca. 170 cm ved Rjukan og ca. 310 cm ved Møsstrand II.

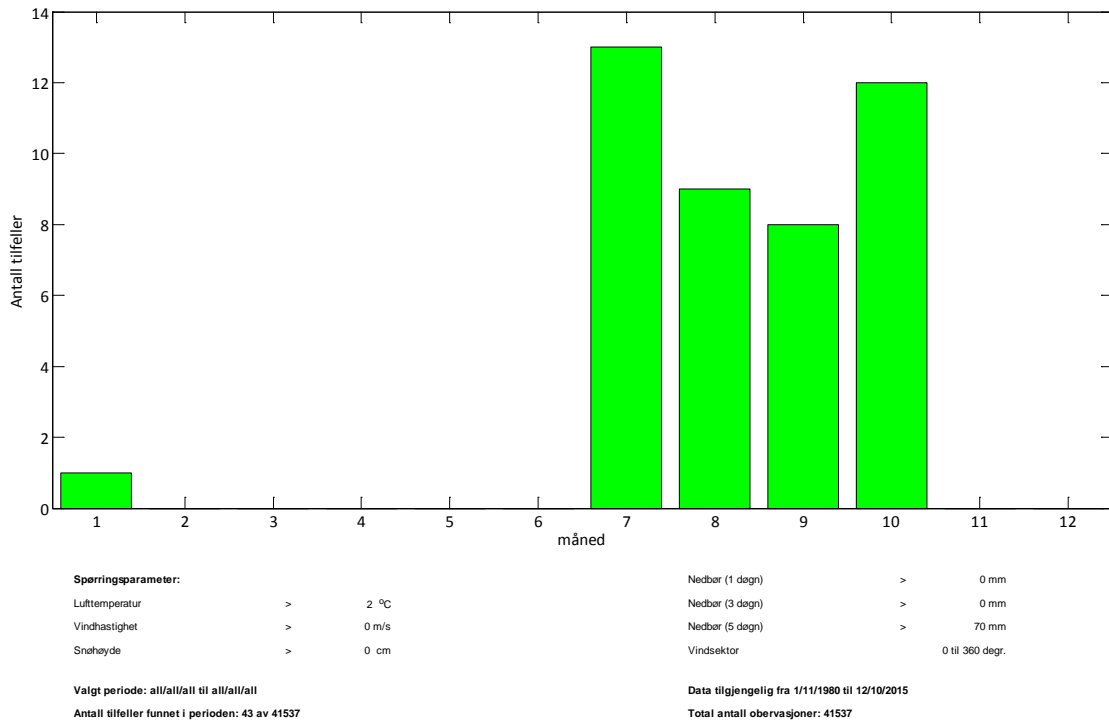
Figur 17. Fordelingen gjennom året av femdøgnsnedbør som er over 70 mm når lufttemperatur er over 2°C.

Langvarig regn kan også forårsake jord- og flomskred samt sørpeskred om det regner på snødekke. Fordelingen gjennom året av slike tilfeller (femdøgnsnedbør over 70 mm med lufttemperatur over 2°C) er vist i Figur 17.

Figur 17 viser at langvarig nedbør inntreffer fra juli til og med oktober. Allikevel ble det observert slik langvarig nedbør med plussgrader i januar som kunne ha utløst sørpeskred i området.

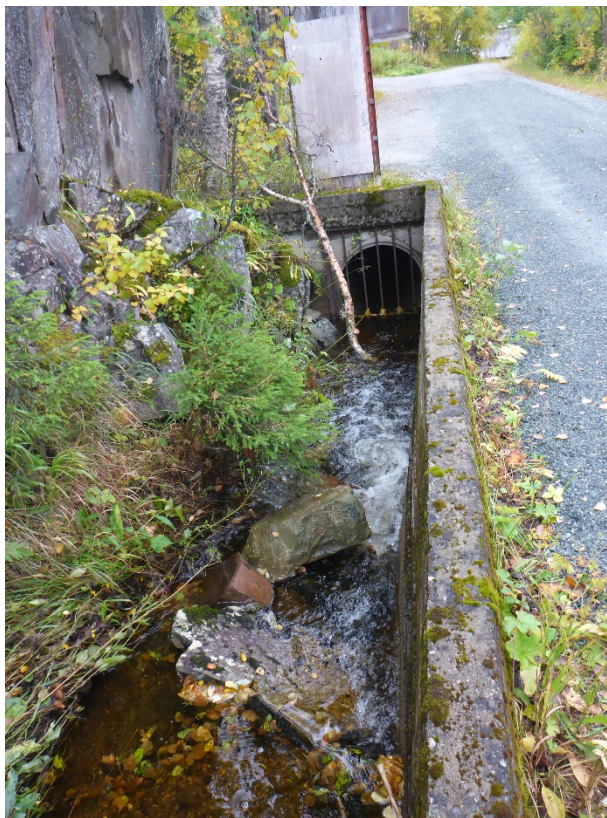
Figur 21. Samlet vann fra to bekkeløp ledes inn i røret og inn mot den store vanntunnelen.

Dette tema ble tatt opp på møte med Statnett SF den 19. okt. 2015, og etter intern runde hos Statnett SF ble det bestemt å holde grøften som er vist på Figur 21. Statnett SF kan på seinere stadier ta beslutning om grøft/renne igjennom veien og forbi anlegget.
