<b>Tegnforklaring</b> Omsøkt traséalternativ Meldt traséalternativ Transportvei	<b>Verdifulle naturtyper</b> Svært viktig (A) Viktig (B) Lokalt viktig (C)	<b>420 kV Blåfalli/Sauda - Håvik/Gismarvik</b>		Kunde: <b>Statnett</b>	
		<b>Naturtyper</b>		Postboks 4904 Nydalen 0423 Oslo	
		Målestokk: 1:40 000		Utarbeidet av: <b>Multiconsult</b>	
		Oppdrag: 10200439-01		Multiconsult AS Postboks 265 Skøyen 0213 Oslo	
		Tegnet: KMO      Dato: 02.02.2020			
Kartgrunnlag: TopoRaster					
Filnavn: Naturtyper.mxd

### 3.3.6 Naturverdier knyttet til gamle edellauvtrær, inkludert hule eiker

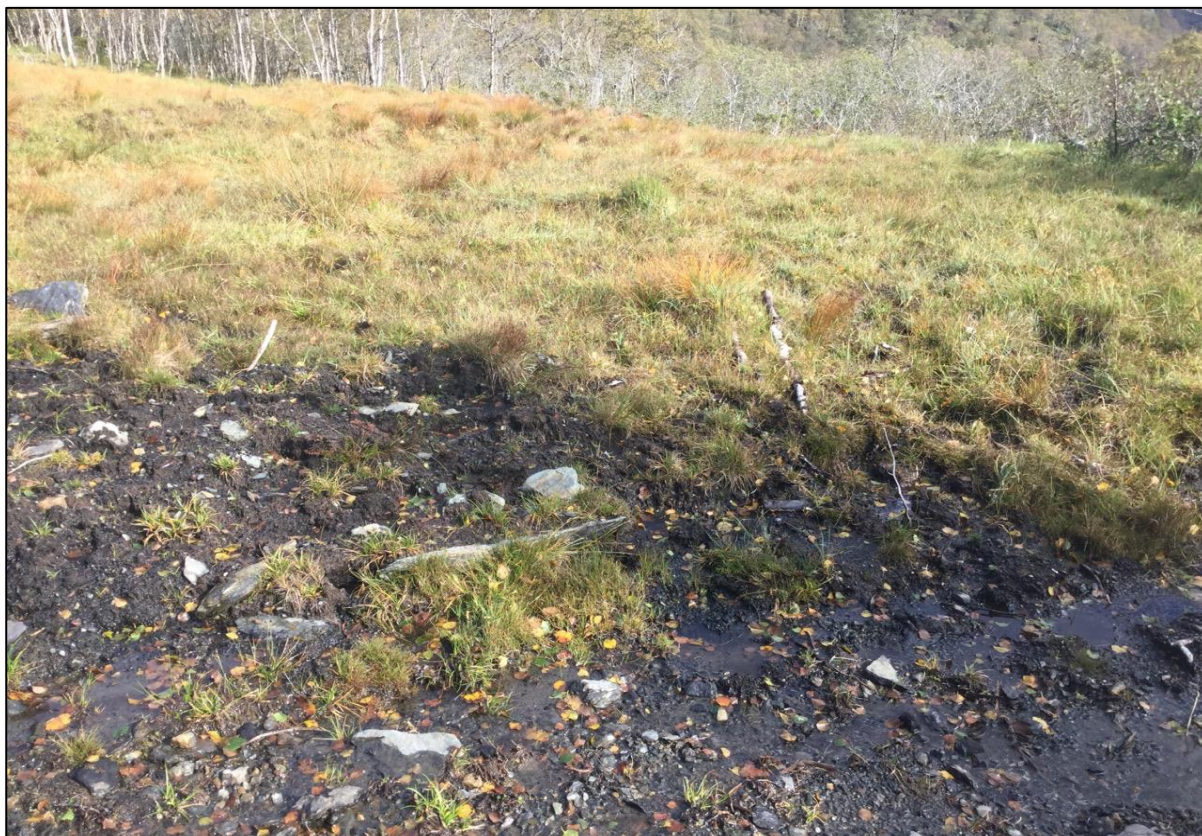
Figur 3-46. Kjøreskader gjennom rikmyr etter tidligere drift- og anleggsvirksomhet på gammel kraftlinje ovenfor Onstein ved Litledalen i Etne. Det er planlagt å bruke denne traseen også for den nye kraftledningen (se V108B), noe som gir stor fare for ytterligere ødeleggelser her. Foto: Geir Gaarder
