# Geoteknisk rådgivning for Klæbu Transformatorsjon

KLÆBU TRANSFORMATORSTASJON: ENDELIG  
VURDERING AV NATURFARE

DOK.NR. 20230313-03-R  
REV.NR. 2 / 2024-11-07

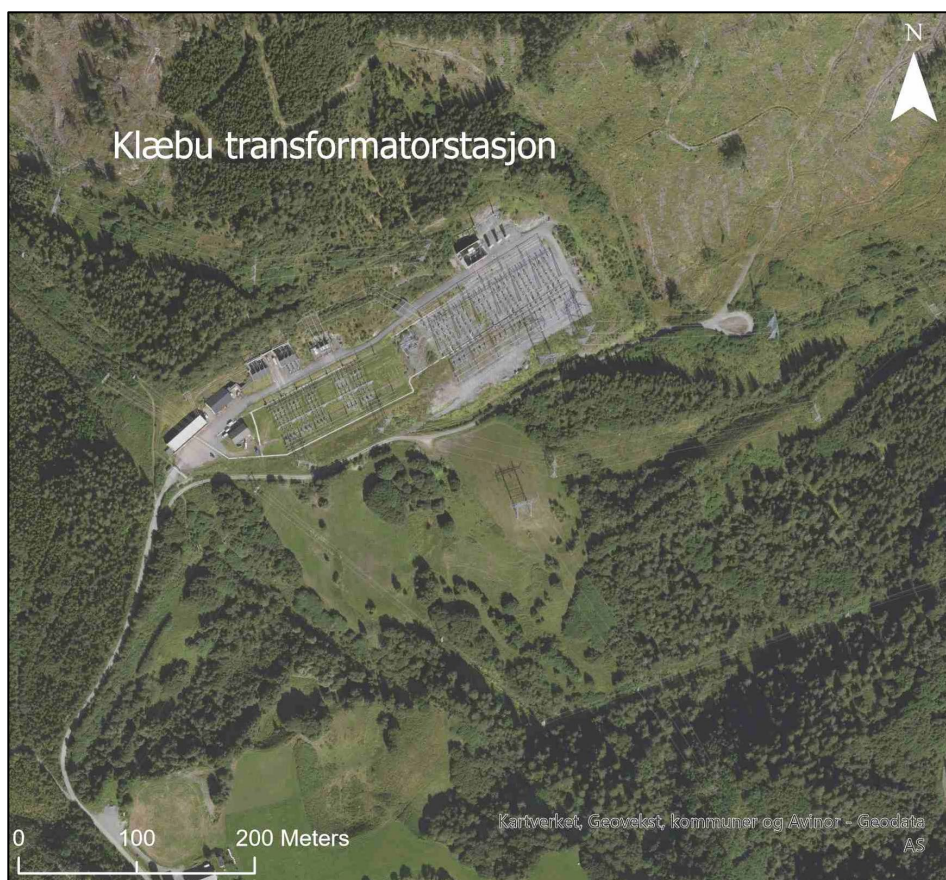
Figur 4-2 viser et flyfoto fra 2021. På oversiden av stasjonen er det bratte fjell og på nedsiden dyrket mark og kupert skog.

Figur 4-2. Flyfoto over Klæbu Transformatorstasjon.

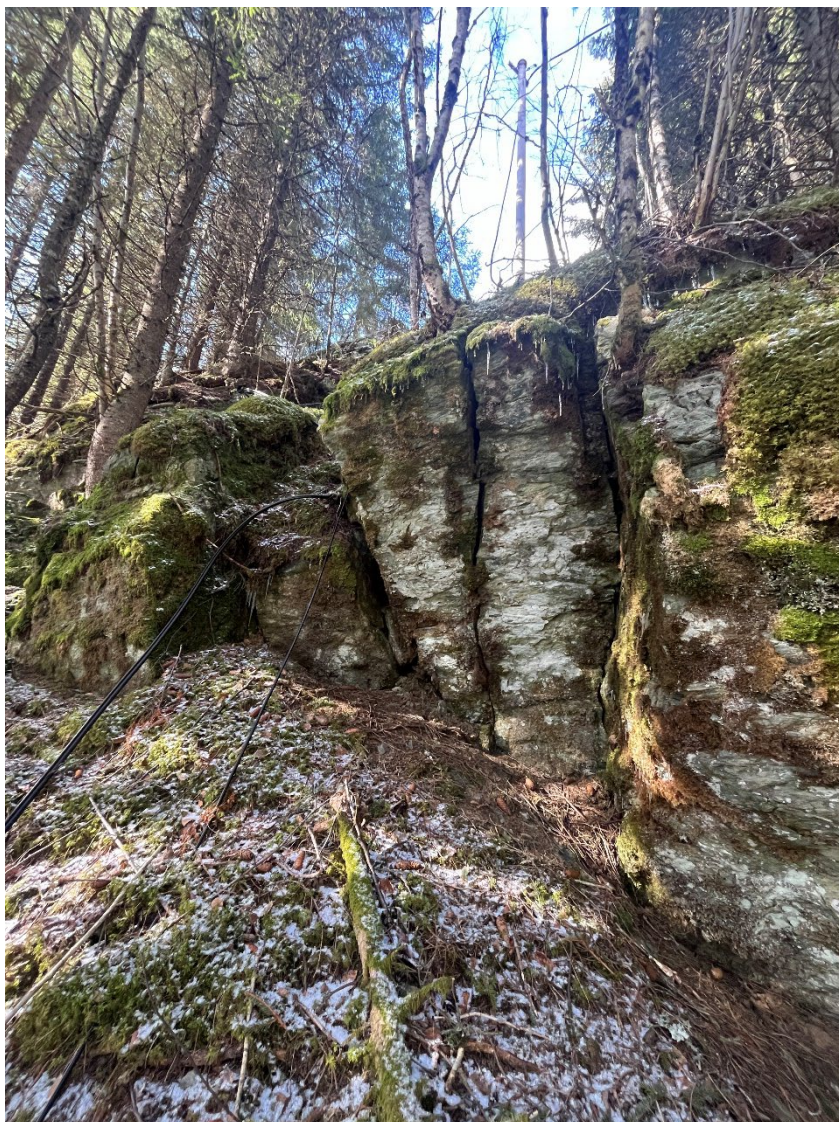
*Figur 4-4. Oppsprukket klippeparti med konglomerat i søkket ned mot stasjonen fra Middagskardet.*

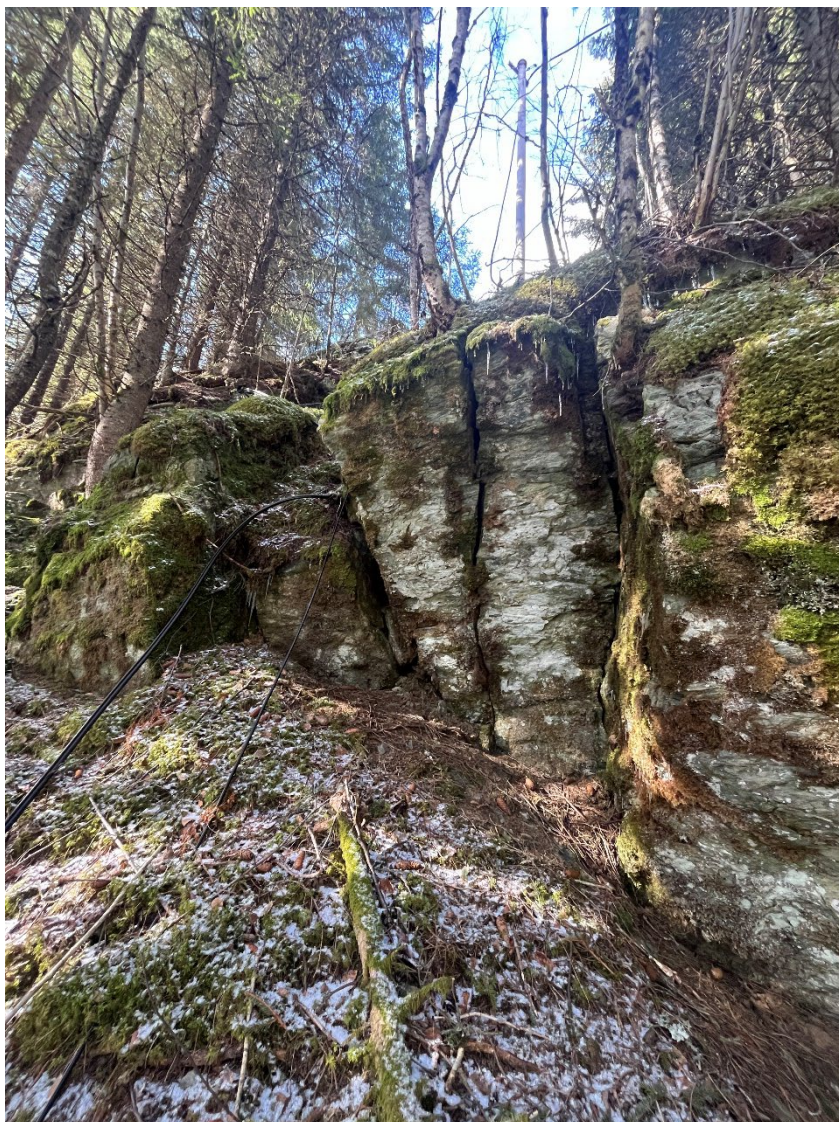
*Figur 2-5 Oppsprukket klippeparti med konglomerat i søkket ned mot stasjonen fra Middagskardet. Nedenfor dette klippepartiet er terrenget flatt slik at et potensielt utfall her vil stoppe raskt.*

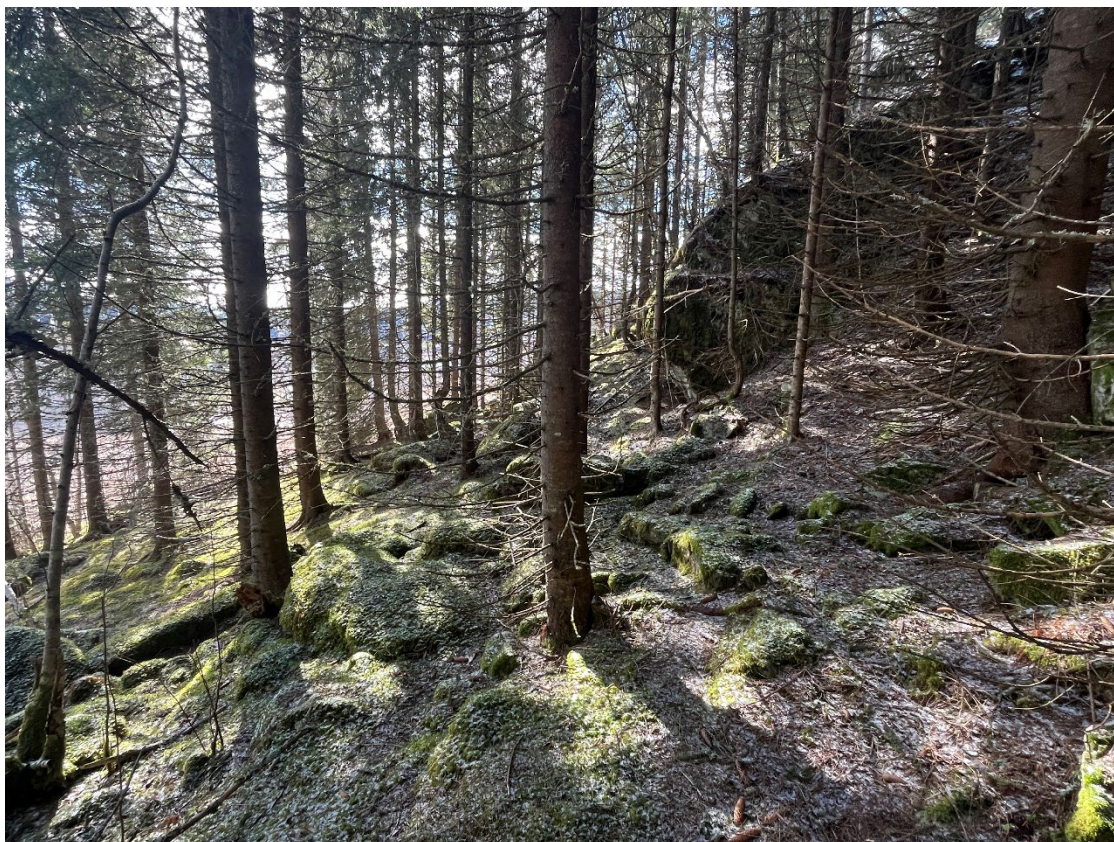
*Figur 2-9 I de brattere områdene opp mot Rundhaugåsen er vegetasjonen eldre og grovere.*

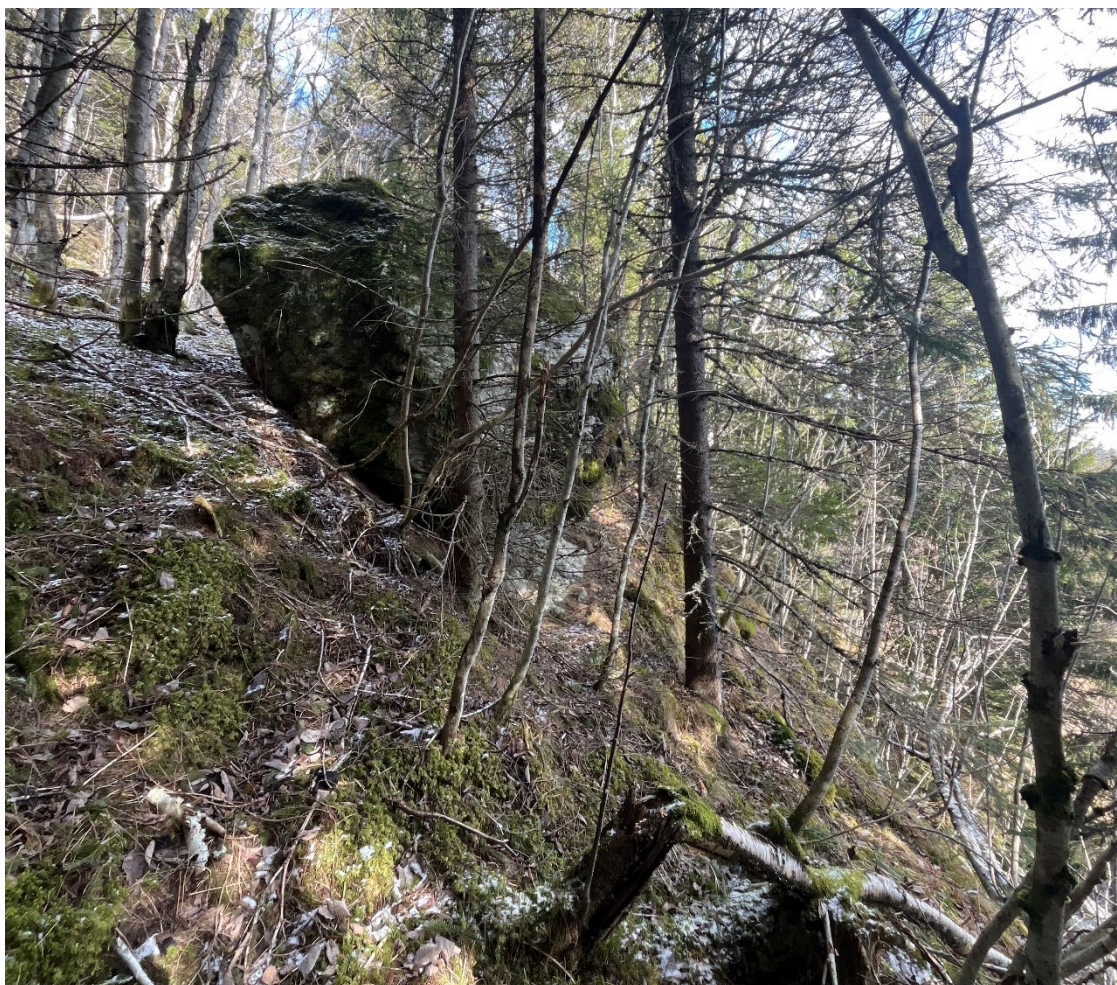
*Figur 4-4 Blokk som ligger på kanten til bratt terreng. Denne ligger trolig stabilt per nå, men for å sikre seg mot at den skulle bli ustabil på et senere tidspunkt bør man sikre den, fjerne den eller ta den kontrollert ned.*

I tillegg til klippene i påvirkningsområdet ligger det også noen store blokker i terrenget. Dette er trolig flyttblokker og ikke steinsprangblokker. De fleste vurderes å ligge stabilt per nå, men en av blokkene ligger slik til at den kan bli ustabil (Figur 4-4). Dette kan skje ved at man får røtter som vokser inn under den med påfølgende rotvelt eller at løsmassene som den ligger på blir vasket ut. Denne ligger i tillegg helt på kanten over ett av klippebåndene nærmest stasjonen. Denne blokken har trolig ligget her lenge og utgjør nok liten fare, men for å sikre seg mot at denne løses ut og går ned mot stasjonen bør den sikres, sprenges eller tas kontrollert ned. Plasseringen til blokken er vist på Figur 4-5.

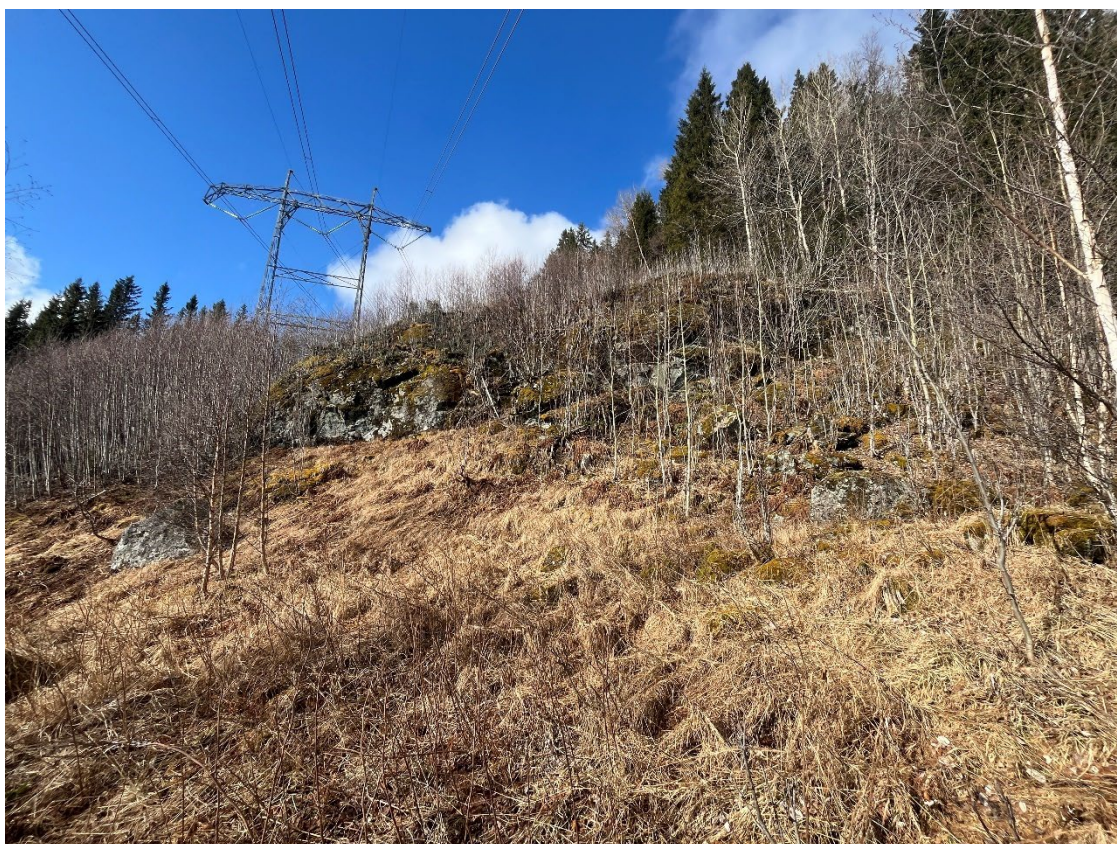
Sannsynligheten for at man kan få utløst et skred som dekker hele det aktuelle løsneområdet vurderes å være svært lav, og mindre enn  $1/5000$  under dagens forhold. Trolig vil man i denne skrenten kun se mindre utglidninger av snø som stopper før de utvikler seg til å bli snøskred.

*Figur 4-8 Det ene området som vurderes å være et potensielt løsneområde for snøskred som kan gå ned mot stasjonen i påvirkningsområdet. Området er spredt vegetert med løvkraut og har et mindre klippeområde som går på tvers gjennom løsneområdet.*
