# KVANDAL – KANSTADBOTN 132 KV

Dokumentasjon i forbindelse med sanering av kraftledningen

| <b>Tittel</b><br>Kvandal – Kanstadbotn 132 kV<br>Dokumentasjon i forbindelse med sanering av kraftledningen | <b>Rapporttype/nummer</b><br>NIKU Rapport 398 | <b>Publiseringsdato</b><br>06.11.2024 |

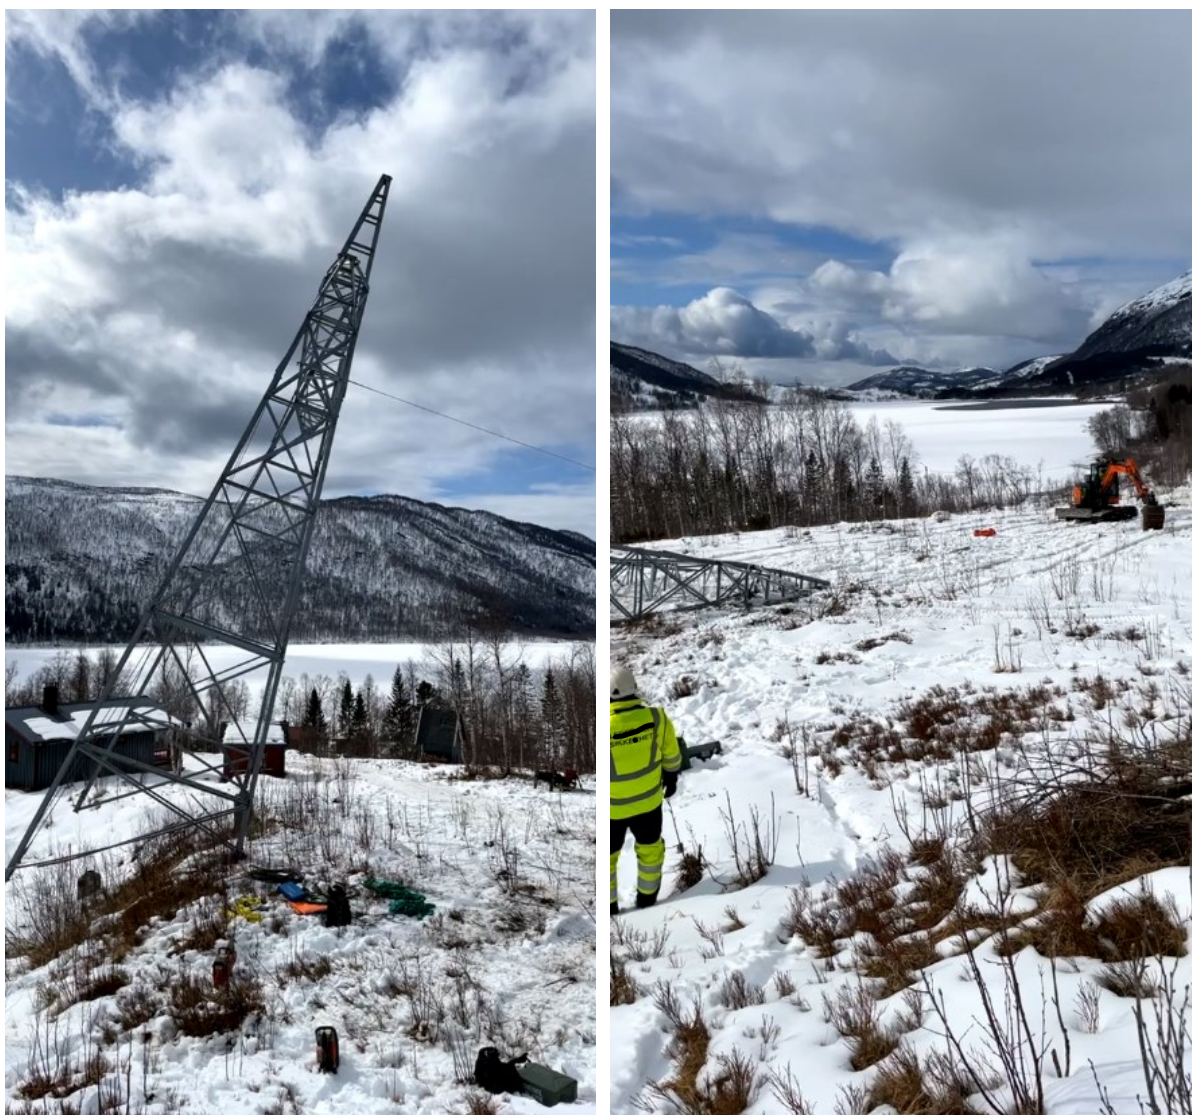
Figur 4a og 4b Velting av mast med gravemaskin ved Boltås.

Felling av master ble i hovedsak utført ved å sage av to bein for deretter å velte masta med gravemaskin. Enkelte master ble veltet ved sprengning/detonering av mastebein eller ved å løsne fotbolter før velting ved hjelp av gravemaskin.

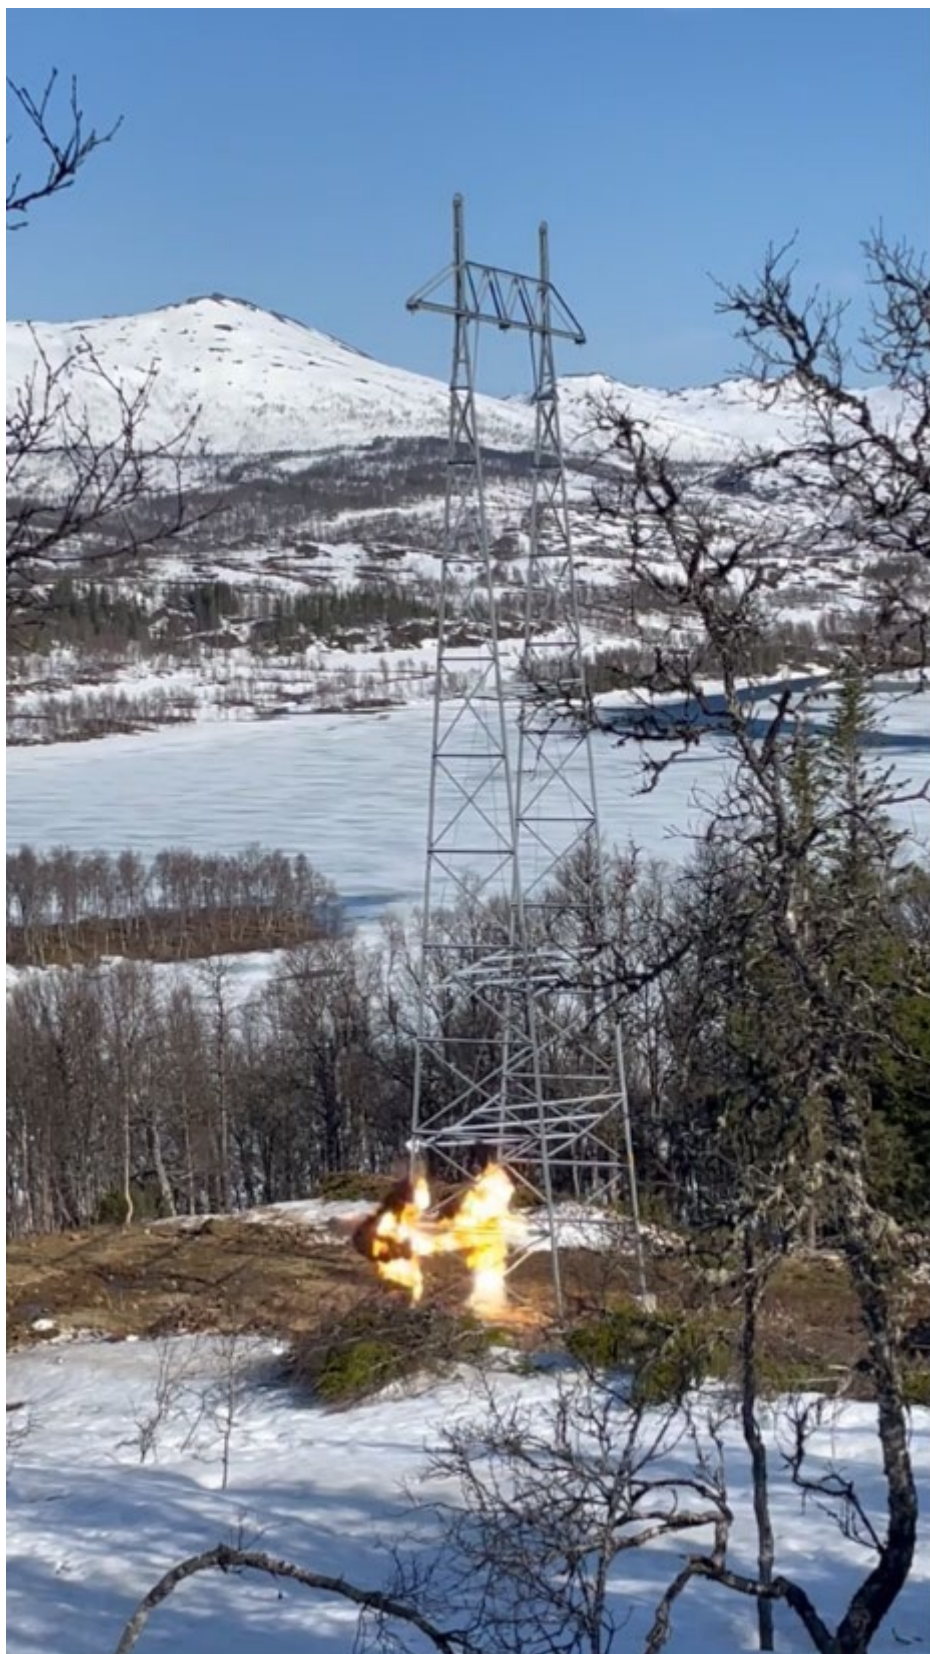
**Figur 5 Velting av mast ved sprengning av mastestål med detonerende lunte på Boltås.**

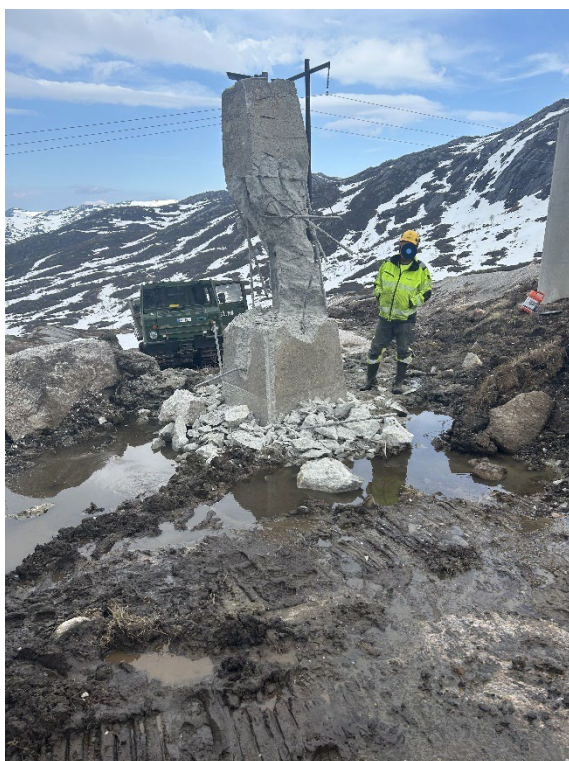
**Figur 8 Mastefundamenter ble pigget som et moment i saneringen i Laksåmarka.**

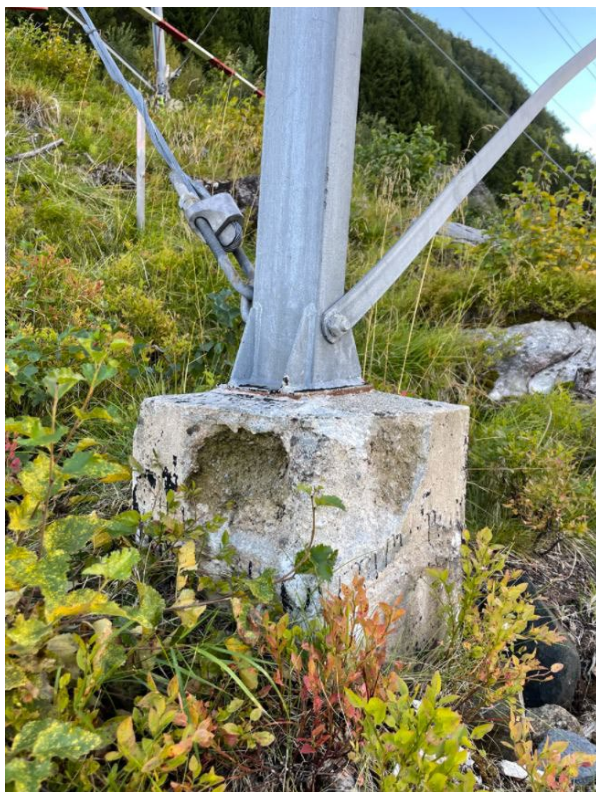
**Figur 11 Gammelt, forvitret fundament.**

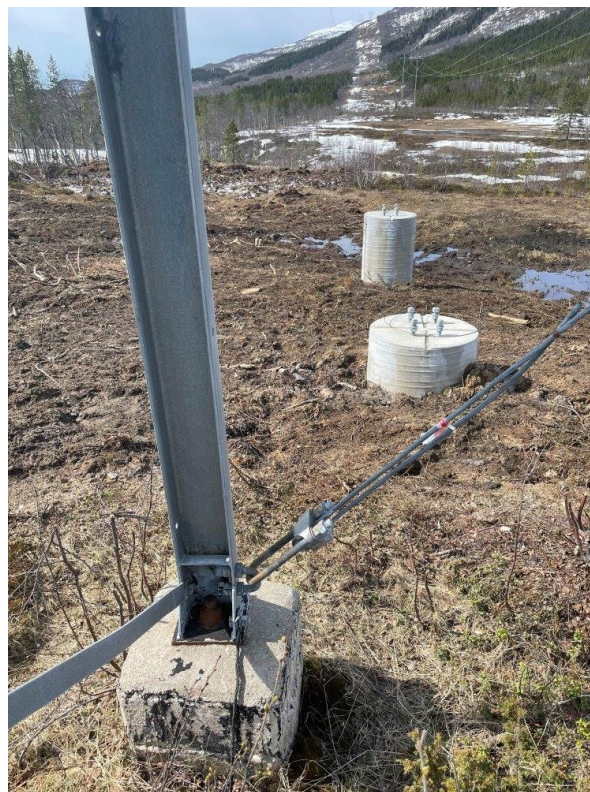
**Figur 12 Gammelt og nytt mastepunkt ved FM52.**

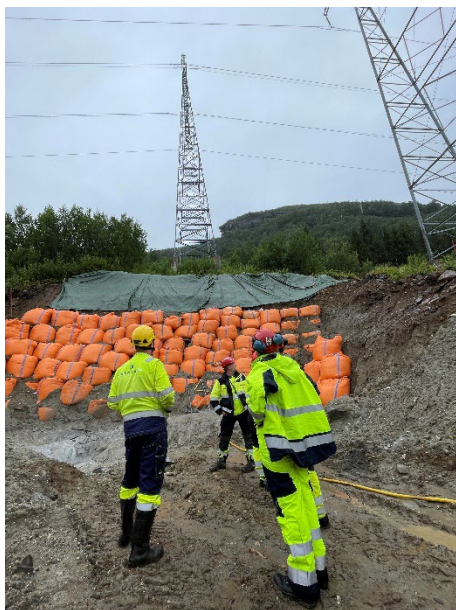
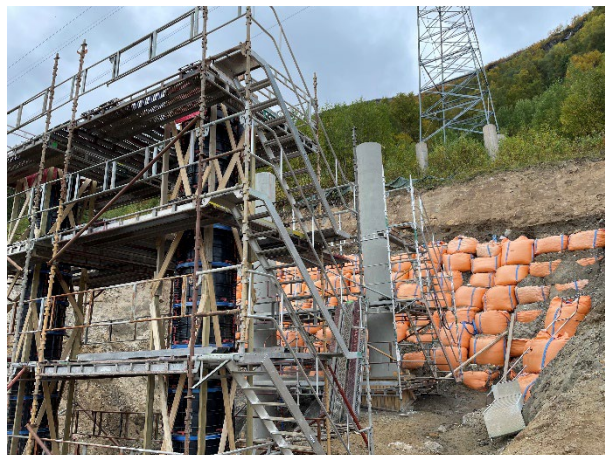
**Figur 13 og 14 Mast 87 ved Bogen viser noen av utfordringene man kan støte på. Sterkt skrånende terreng, med behov for å unngå utgliding, krevde at entreprenøren var kreativ.**

Enkelte steder (ved Vollan i Bjerkvik, i Bogen, samt i Fiskefjordskardet på Kanstadfjellet) er det stedvis bygget rasfundamenter som er flere meter høye.

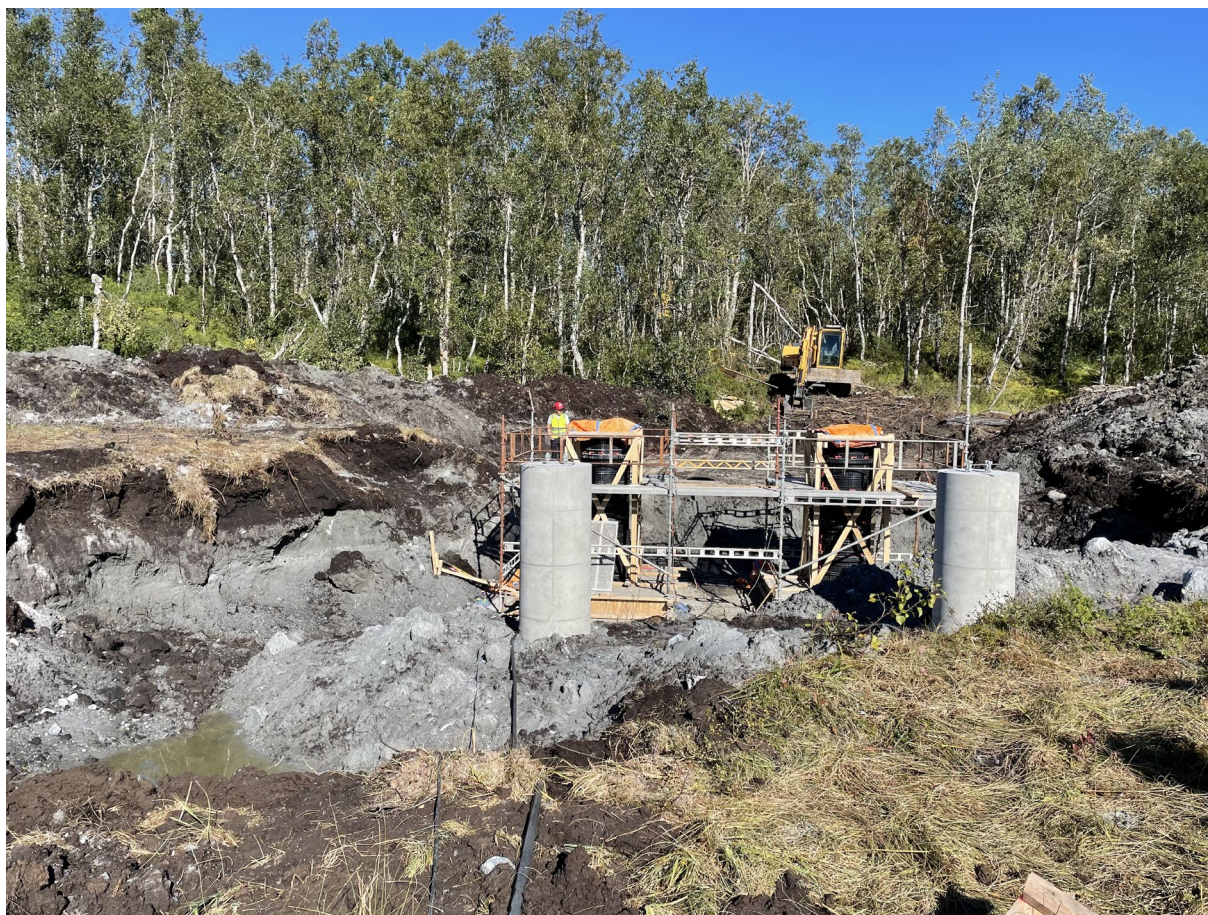
**Figur 15 Typisk arbeid med vanlig jordfundament for stålmaster (mast 130).**

Ulike grunnforhold krever enten jordfundament og fjellfundament. Ved jordfundament har det blitt gravd ut en byggegrop på ca. 400 m<sup>2</sup>. Deretter ble det støpt en såle, før fundamentene ble bygget og gropa tilbakefylt med løsmasser. Ved fjellfundament ble jordmasser/toppmasser gravd vekk og støpt direkte på fjell. Disse gir betydelig mindre inngrep enn jordfundamentene. Stålmastene har fire masteføtter og komposittmastene har to, evt tre. For komposittmastene ble det sprengt/gravd en grop pr mastefot, noe som totalt har gitt langt mindre terrengskade enn stålmastene. På grunn av at komposittmastene er noe mindre robuste, krever disse mer bardunering enn stålmaster.

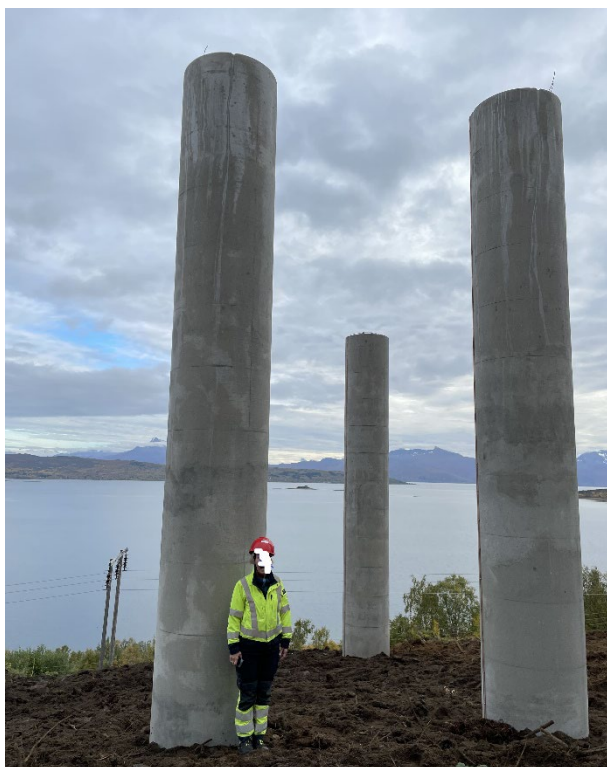
**Figur 16 Mastene i Bogen ble erstattet med forsterkede fundament for å motstå ras.**

Komposittmastene har et slankere preg enn portalmaster, og er positive av landskapshensyn. Flere steder ble det valgt kamuflerte (fargede) master og isolatorer for å dempe landskapsvirkning og synsuttrykk. På Kanstadfjellet ble det stedvis bygget spesielt kraftige portalmaster i stål med større faseavstand pga de store klimabelastningene over fjellet. I det rasutsatte terrenget ved Bogen og ved Vollan ble det benyttet spesielle portalmaster i stål. (Jf. Figur 16 og 27)

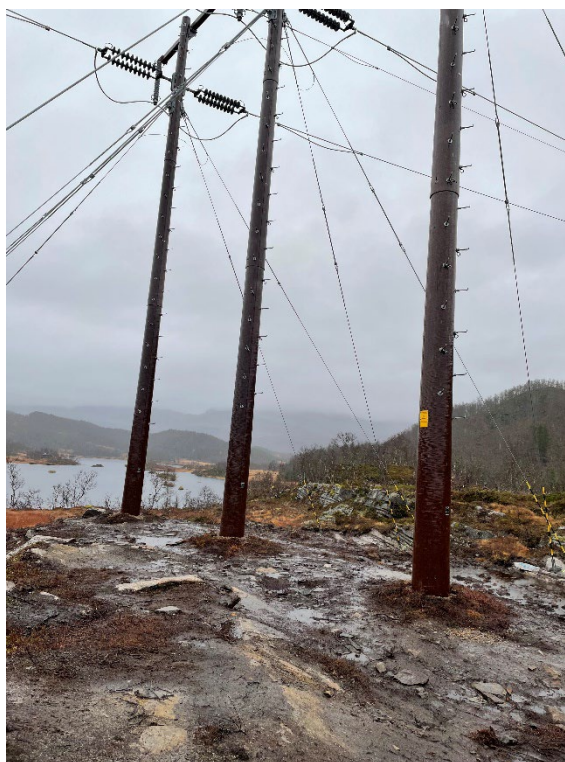
**Figur 17 Fundament for en forankringsmast av kompositt skaper lite sår i grunnen.**

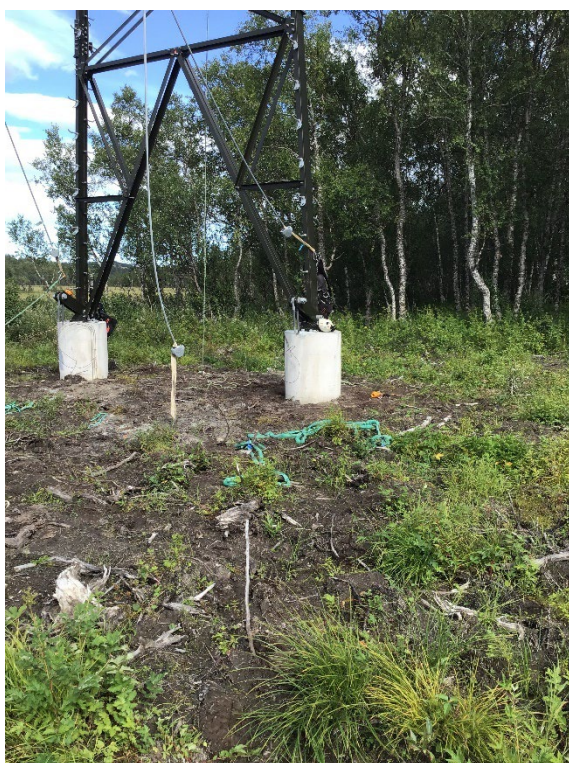
**Figur 18 Nye fundament i naturreservatet.**

Det var løpende kontakt mellom forvaltningsmyndighet og Statnett i denne perioden. Statnett valgte å avslutte arbeidene på grunn av pågående dårlig vær i mars 2022. Arbeidet ble gjenopptatt i august 2022. I oktober 2022 stod fundamentene ferdig støpt<sup>8</sup>. Stålmasta (kamouflert) ble montert på fundamentene året etter (Figur 18 og 19).

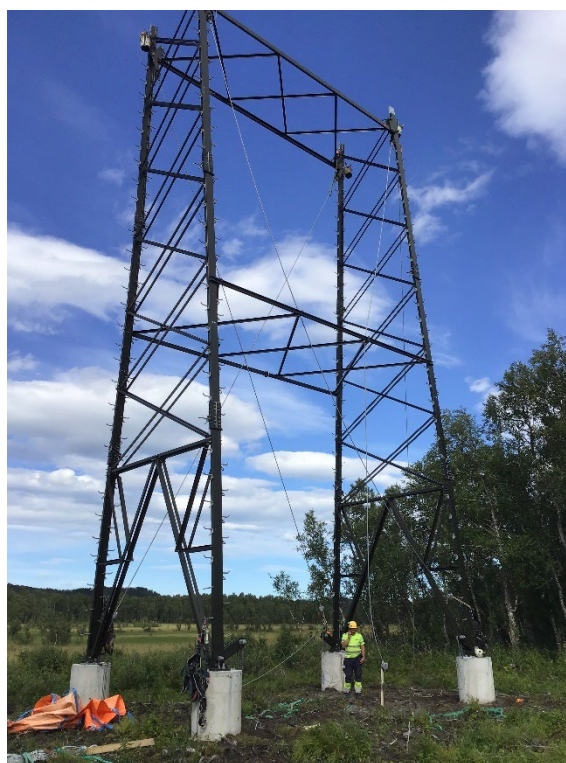
**Figur 19 Montering av den nye stålmaster i naturreservatet.**

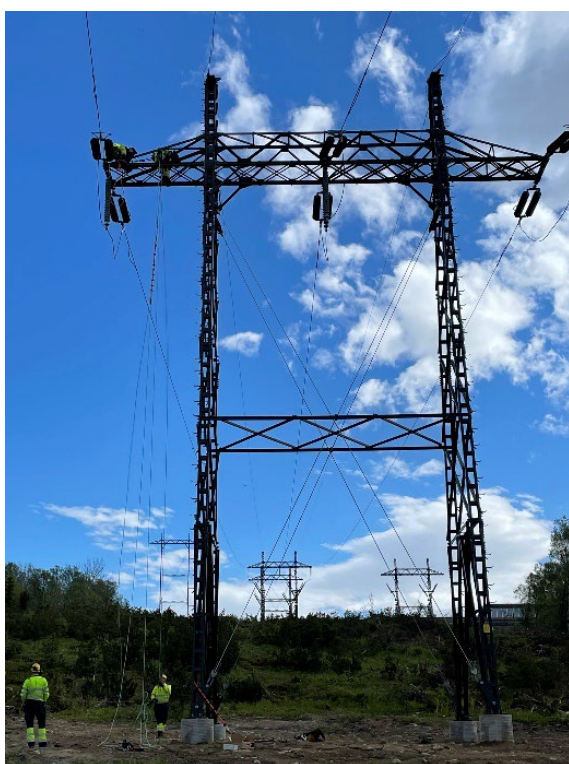
**Figur 23 Typisk bygging av stålmaster (her kamuflert).**

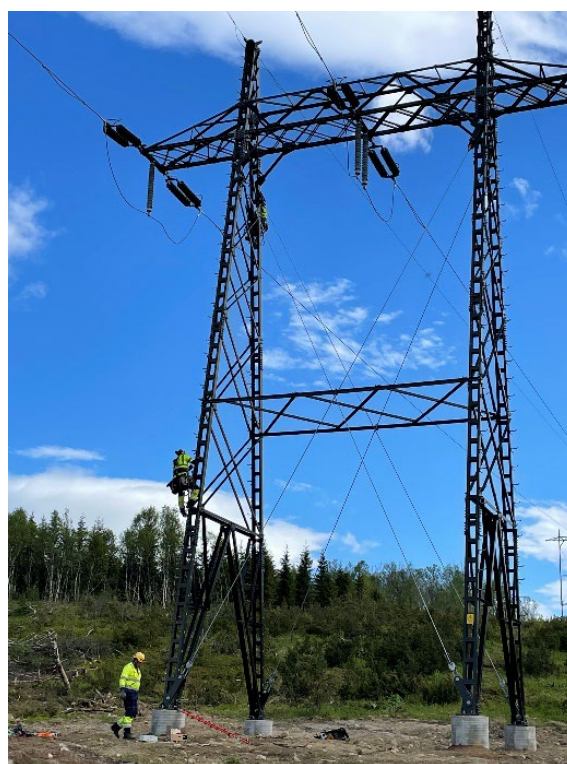
**Figur 24 Typisk bygging av stålmaster (her kamuflert).**

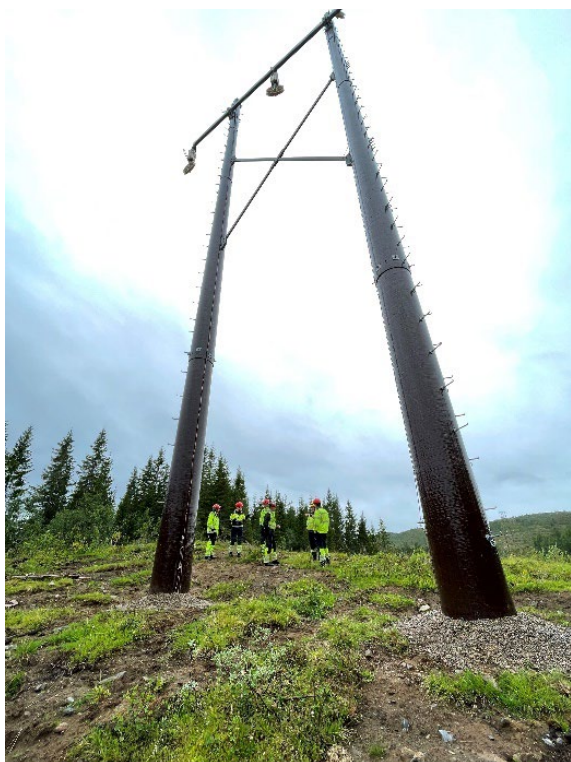
**Figur 25** Typisk bygging av komposittmast.

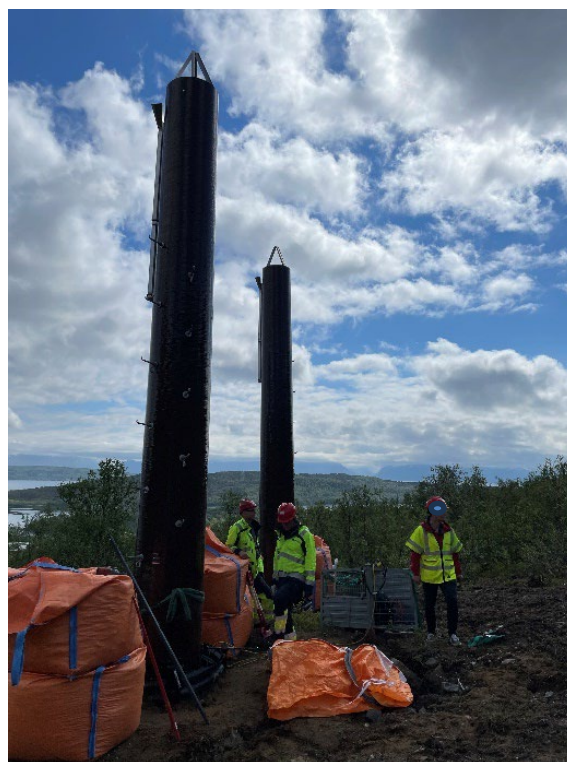
**Figur 26** Bygging av komposittmast. Hallingmast utviklet en "hatt" for å bruke på elementene, slik at det ble enklere å koble dem sammen.

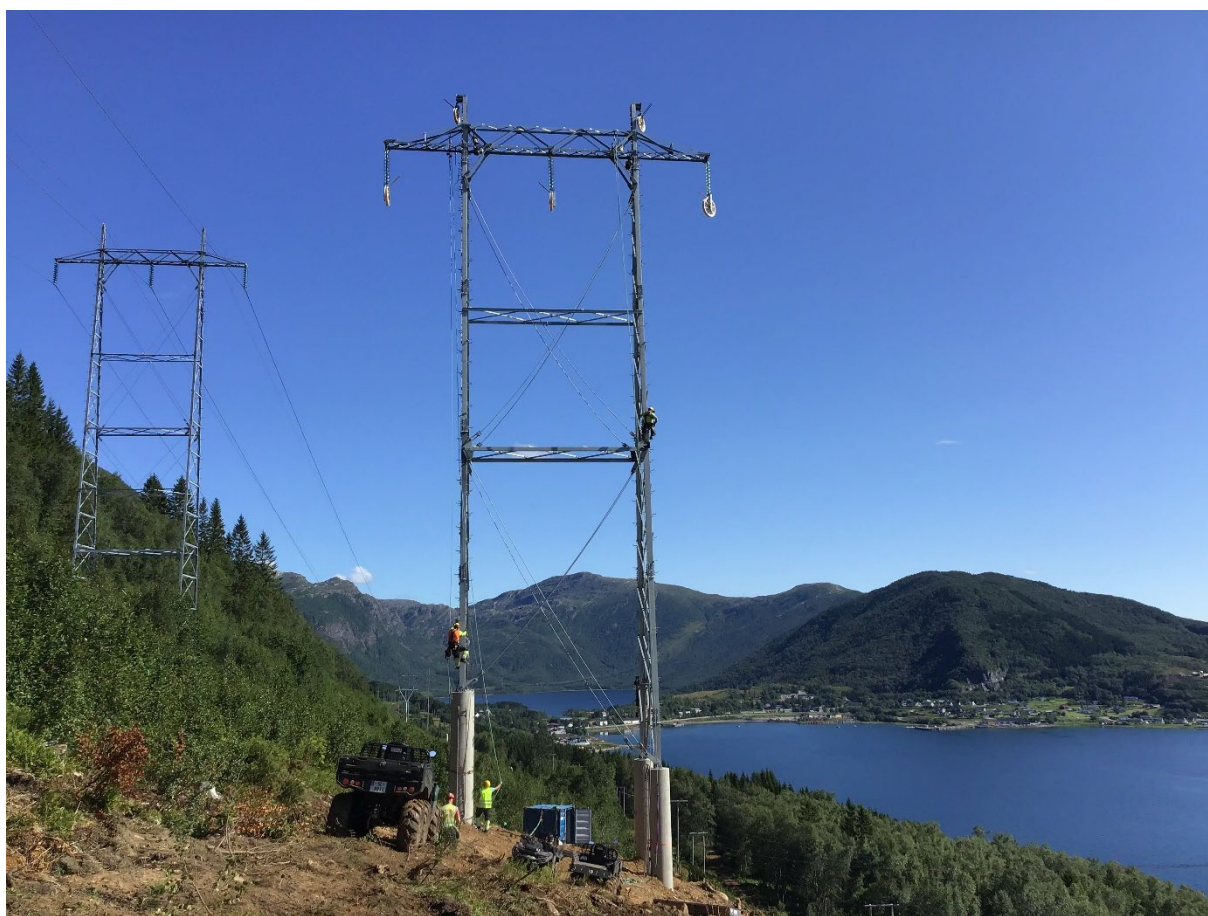
**Figur 27** Stålmastmontering på rasfundament. Bæremast 90 ved Bogen.

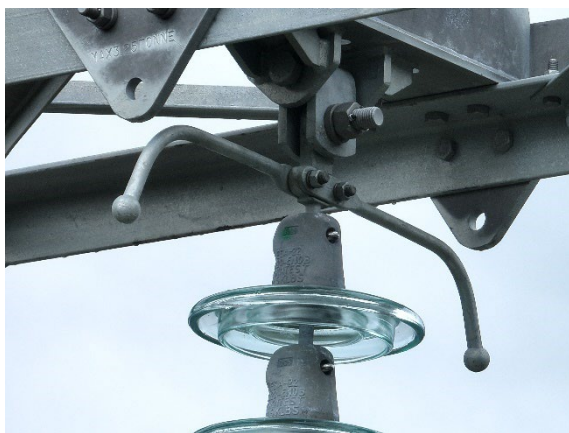
**Figur 28** Gnisthorn mot mast, samt nøytrale isolator-skåler.

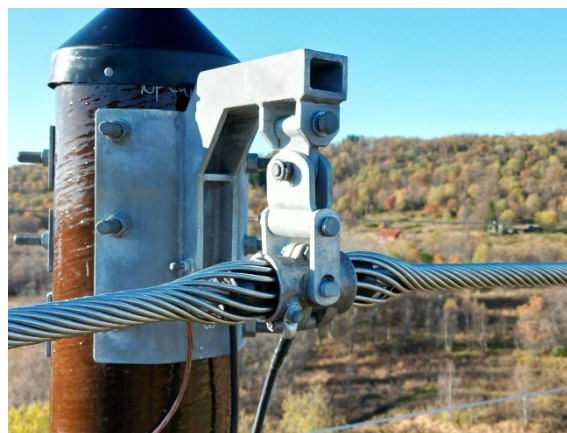
**Figur 29** Oppheng OPGW (toppline) på kompositt-mast.

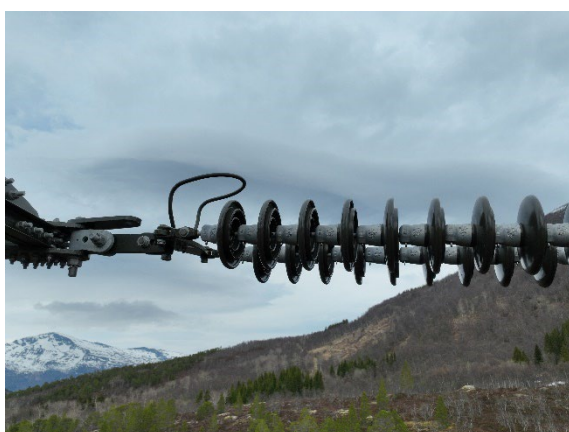
**Figur 30** Kamouflerte isolatorskåler.

Det er benyttet silikonbelagte isolatorskåler på strekningene som er kamouflerte, siden glassisolatorene oppleves å bli for synlige på slike strekninger. Linene er i matt utførelse.

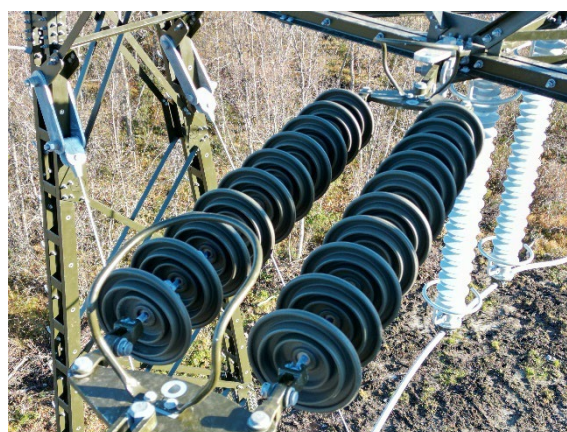
**Figur 31** Kamouflerte isolatorskåler på en forankringsmast.

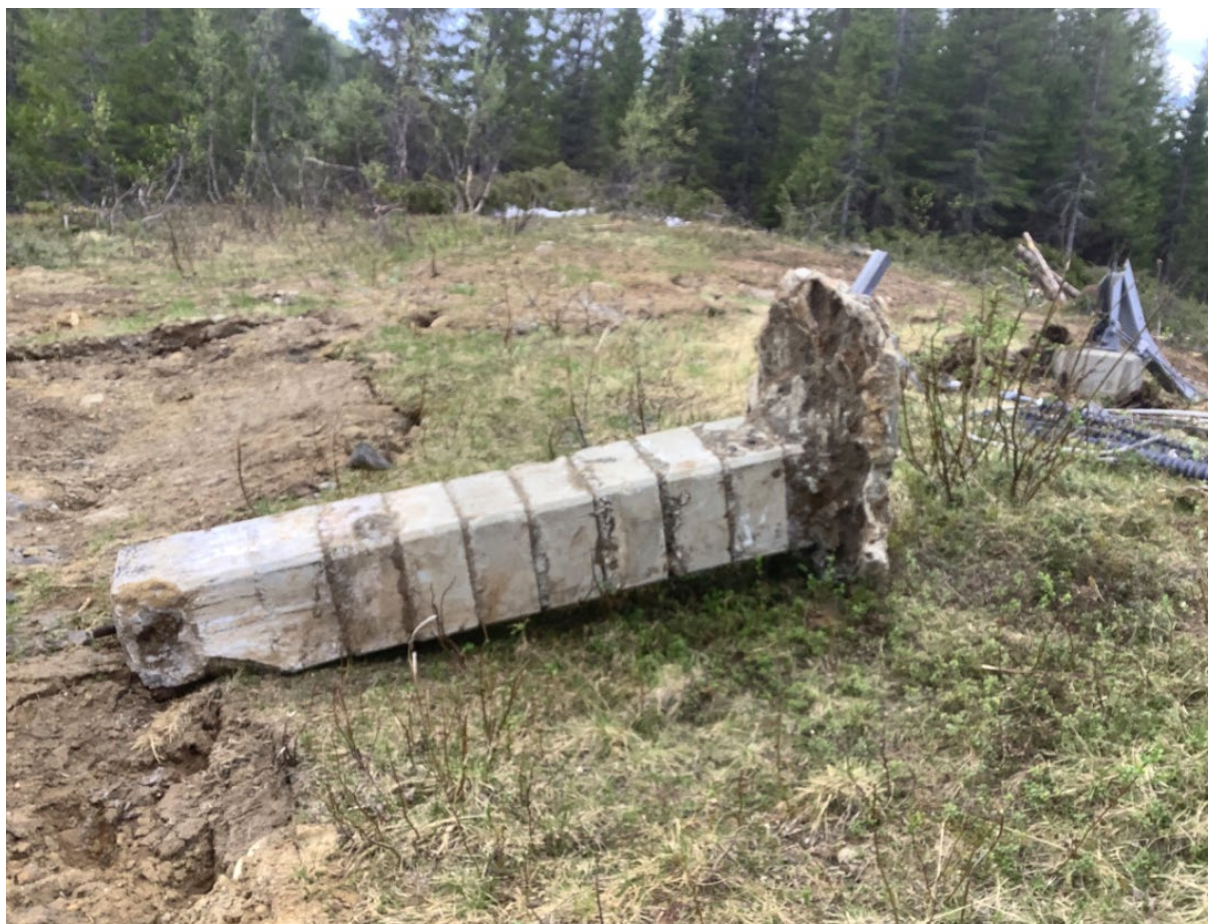
Figur 39 Et gammelt fundament ble påtruffet i traséen i Laksåmarka og gravd opp.

Entreprenøren oppdaget underveis gamle fundamenter, rester av armatur, stål og keramikkskåler samt avfall som var begravd nede i grunnen – dette antagelig som levninger fra tidligere havari på ledningen. Materialene ble levert til avfallsmottak i henhold til kravene. Ved Bjerkvik ble det funnet gamle røkgranater, som Forsvaret håndterte. Disse var trolig fra andre verdenskrig.

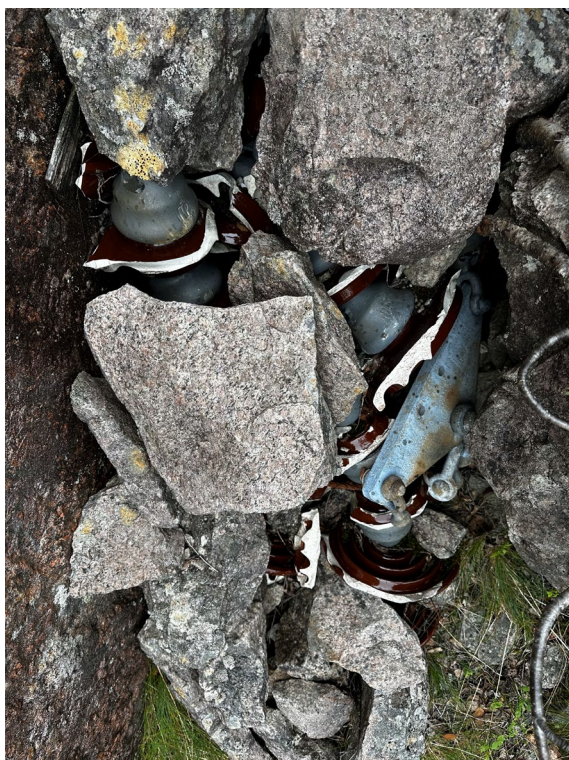
**Figur 40** Funn av åk med fasefeste på Kanstadfjellet skjult under stein.

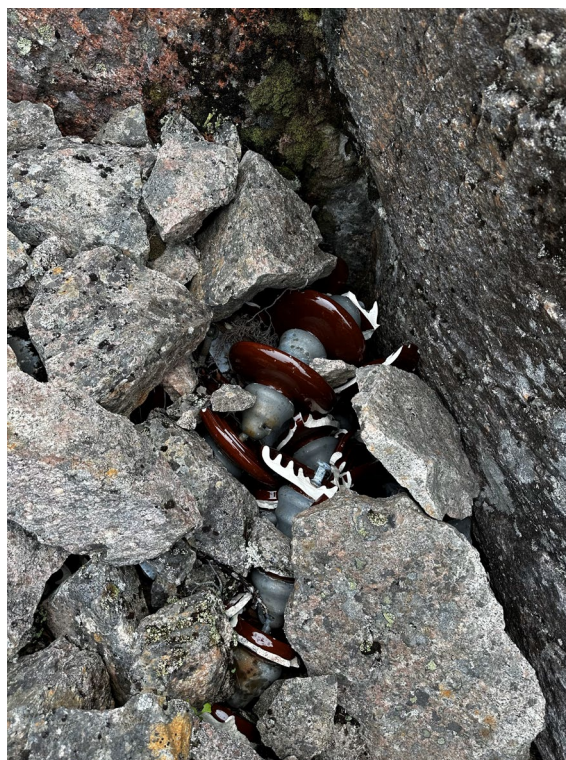
**Figur 41** Funn av opprinnelige porselensisolatorer.

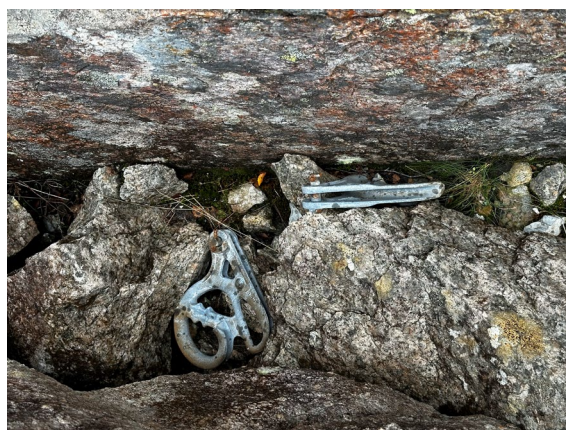
**Figur 43** Funn av åk og knekt feste til toppline. Alle disse objektene ble sannsynligvis gjenglemt i terrenget etter et havari.
