STØYMÅLINGER I PERIODEN 25. SEPTEMBER TIL OG MED 3. OKTOBER 2023

Det står mikrofoner for støymåling i Ulvenveien 117B, Rektorhaugen barnehage og Nils Bays vei 62. I uke 36 ble det montert mikrofon på nordsiden av Rektorhaugen barnehage, og denne var operativ fra og med 7. september.

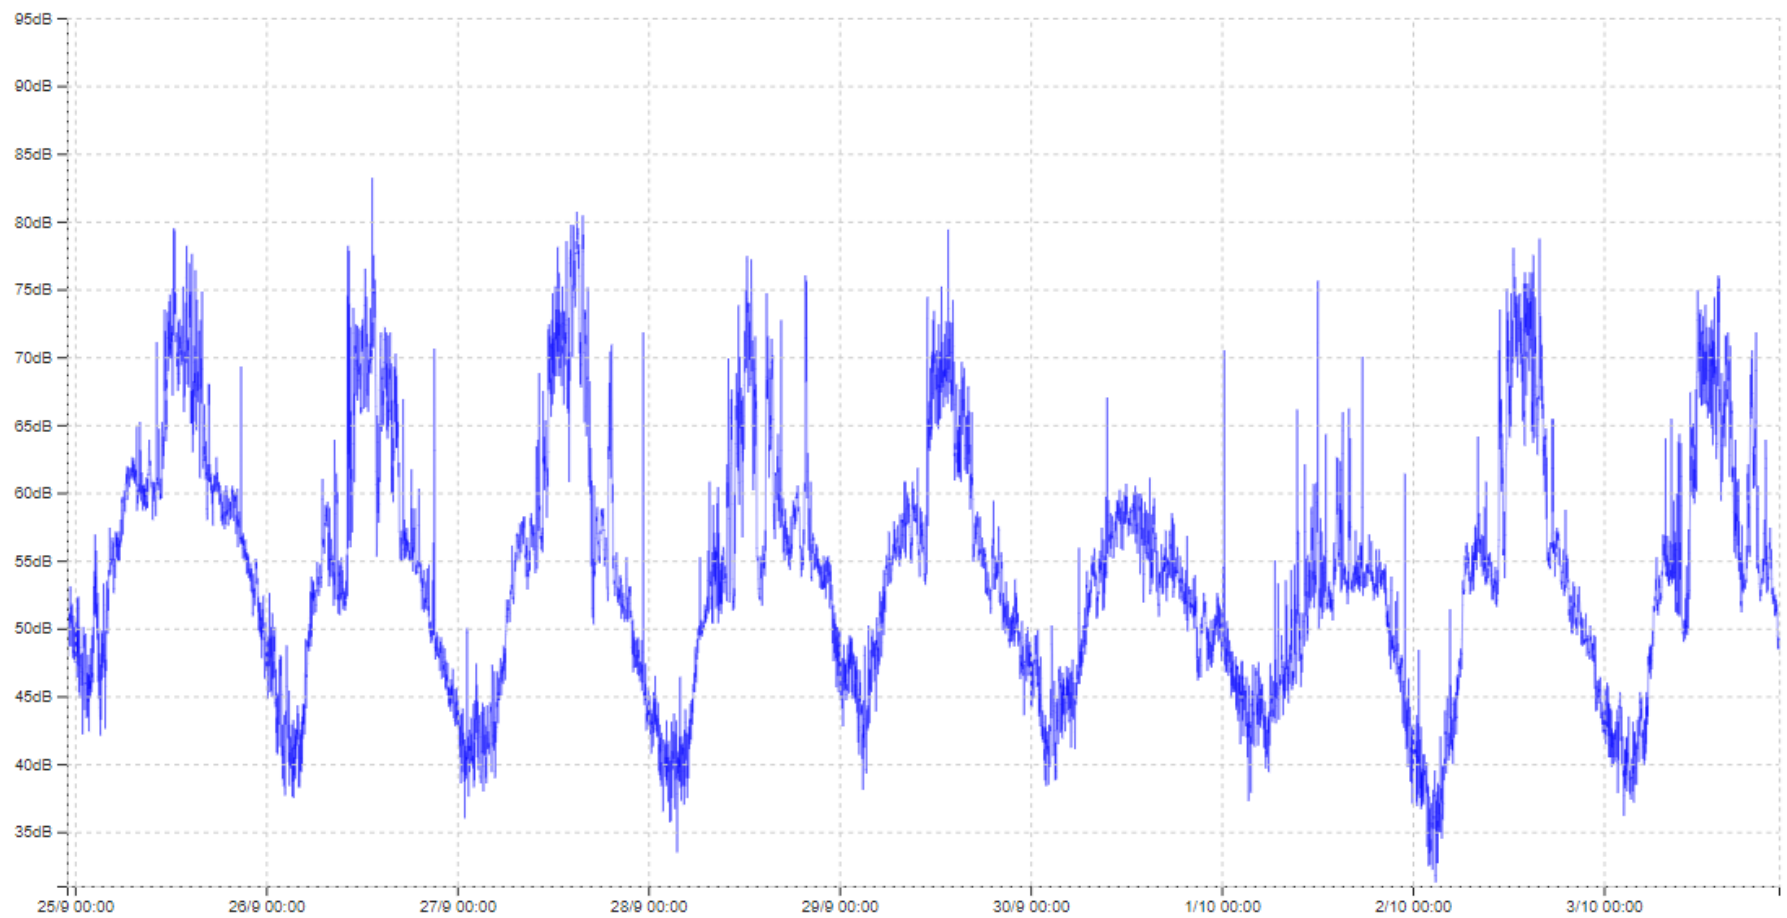
Figur 6 Støymålinger fra målestasjonen på nordsiden av Rektorhaugen barnehage for perioden 25. september til og med 3. oktober. Kurven viser femminuttersverdier for støy gjennom hele måleperioden.

Stolpediagrammene viser gjennomsnittsverdier for dag, kveld og natt for mikrofonene. Kurvene viser femminuttersverdier. For mikrofonen på lekeområdet nord for Rektorhaugen barnehage er det kun tatt med femminuttersverdier (se figur 6), da gjennomsnittsverdien for dagperioden er høy på grunn av barnas lek på området og mindre interessant med tanke på anleggsarbeidene.

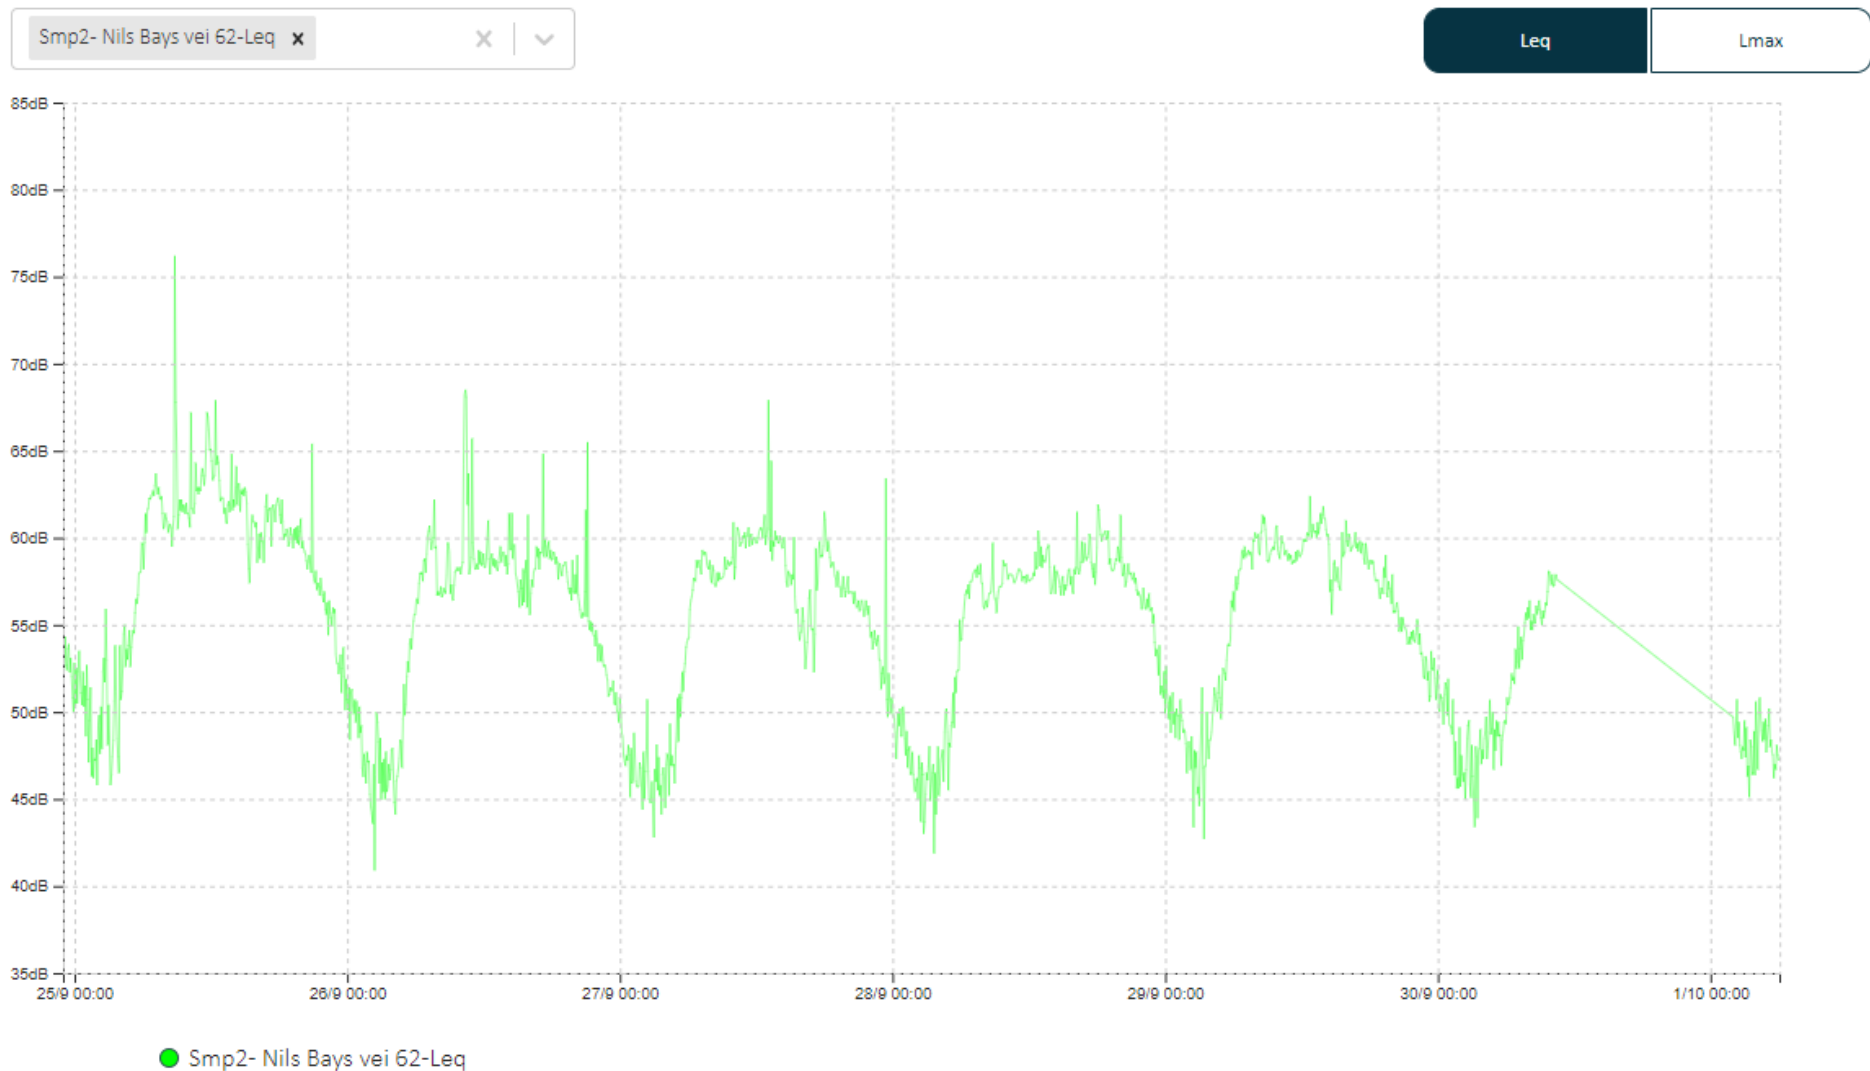
Støymålinger Nils Bays vei 62, femminuttersverdier for dag, kveld og natt

Figur 8 Støymålinger fra målestasjonen Nils Bays vei 62 for perioden 25. september til og med 3. oktober. Kurven viser femminuttersverdier for støy gjennom hele måleperioden. Målinger mangler for de siste dagene pga. feil på måler.

Målingene i Nils Bays vei er omtrent som i referanseperioden. Verdiene ligger under kravet i Oslo kommune sin støyforskrift. Unntaket er mandag 25.9. Dette må ha andre årsaker enn anleggsarbeidene, da femminuttersverdiene er lavere inne på selve anleggsområdet. Det ventes at støyen fra anlegget skal bli enda lavere etter hvert som arbeidene flytter seg innover i tunnelen.
