# Tønsberg transformatorstasjon

Notat naturmangfold

| Prosjekt | Tønsberg transformatorstasjon |
| Kunde | Statnett |

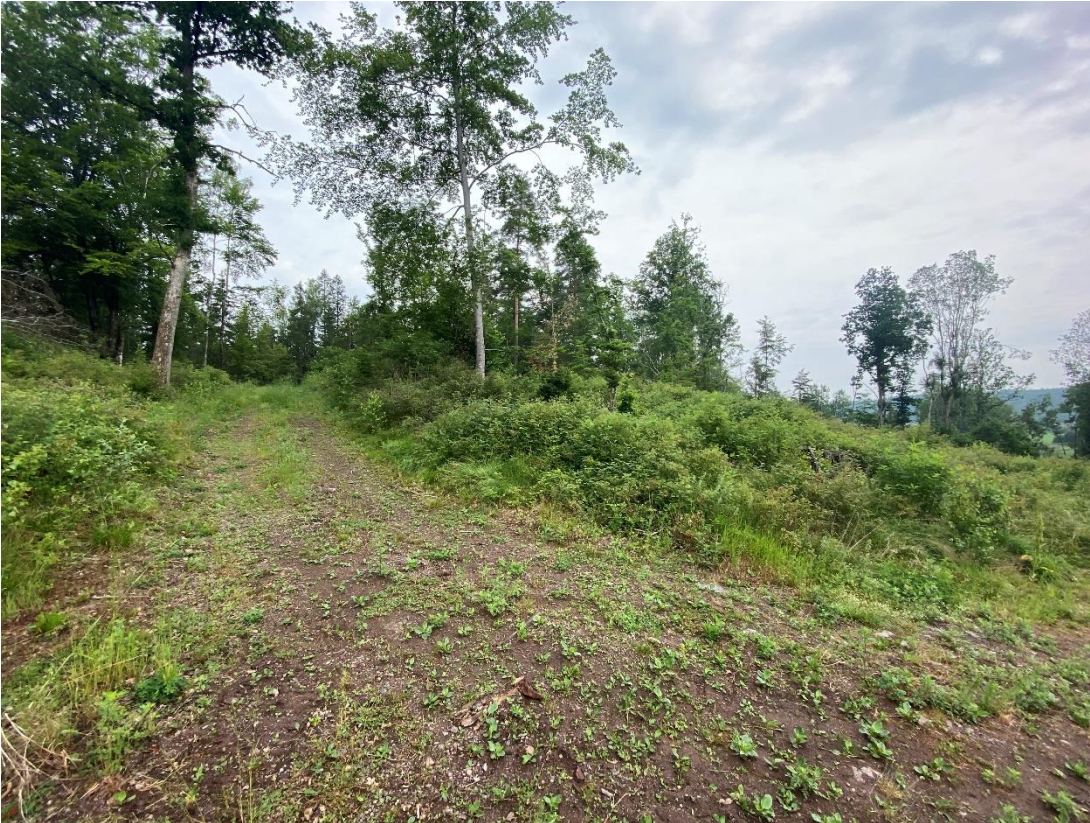
Figur 2-7. Deler av naturtypen er hugget etter at det ble foretatt NiN-kartlegging i 2021. Bildet viser skogsveg etablert inn i området. Foto: Sweco Norge.

Under befaringen i juni 2023 ble det registrert at det er bygget skogsveg inn til lokaliteten, etablert et uthus og at østlige delen av lokaliteten er hugget. Større bøketrær står igjen i vest. Nord for den kartlagte lokaliteten dominerer lyngfuruskog på høydepartiene, gran i dalsøkkene og på flattere partier. Det ble registrert en hul eik med diameter 1,89 m langs ny skogsveg ved jordekant.
