# RAPPORT

**10202364**

**NY 420 KV HAMANG – SMESTAD  
KU NATURMANGFOLD**

26.04.2019

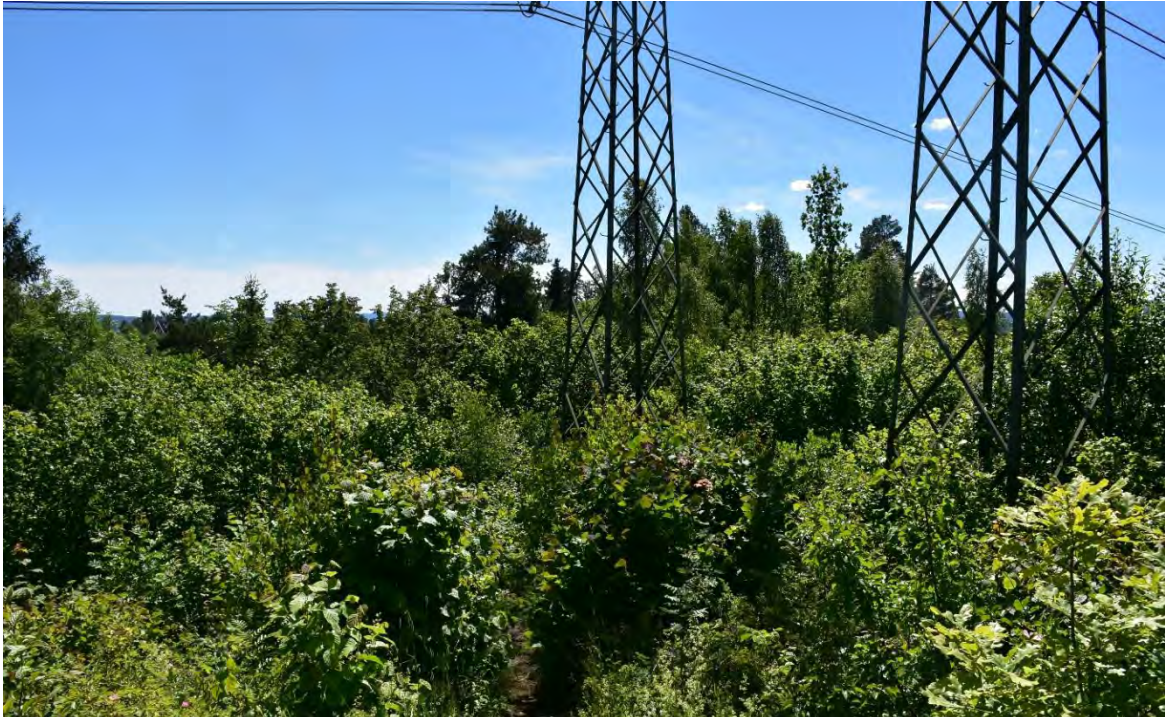
Figur 4-2. Ryddebeltet utgjør ca. 40 m og ryddes jevnlig. I dette området ved Hagabråten er det svært produktivt og ryddebeltet gror raskt ikke. I forkant av bildet passerer en sti. Foto: Sweco Norge.

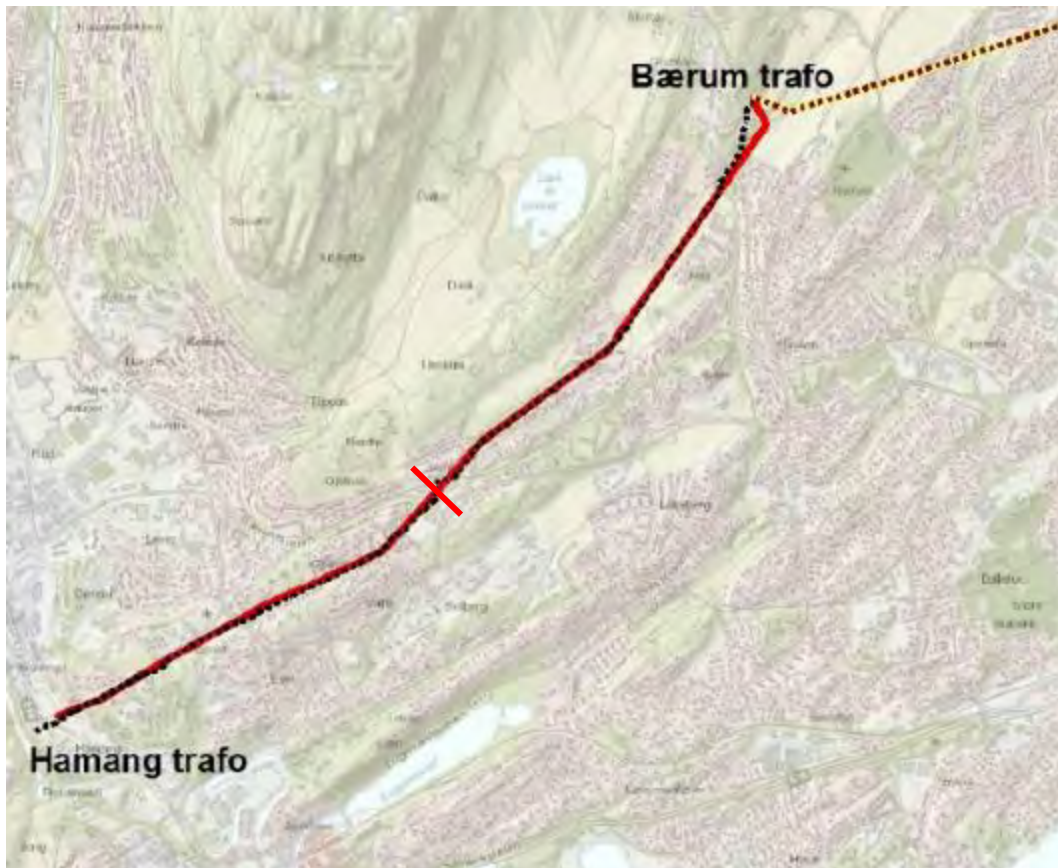
Figur 5-1. Alternativer med grøft eller luftledning Hamang trafo-Bærumsveien (kap.5.1) og Bærumsveien-Bærum trafo (kap.5.2). Kilde: Statnett.
